תאריך 15.1.2019

חוות דעת מומחה
בעניין רטיבות
המזמין : *****
כתובת : *****
טל : *****
שם המומחה : פיירוביץ ואדים.

דירת מגורים בבית רב דירתי.

1 בדירה קיימים חדירות מי גשם בכמה מוקדים: בתקרת הסלון, בתקרת המטבח, מעל הפאנלים בסלון בקיר הטלביזיה, בממ"ד ובחדר הרחצה.

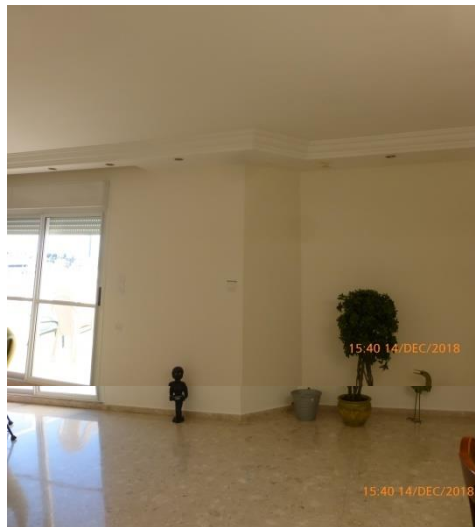
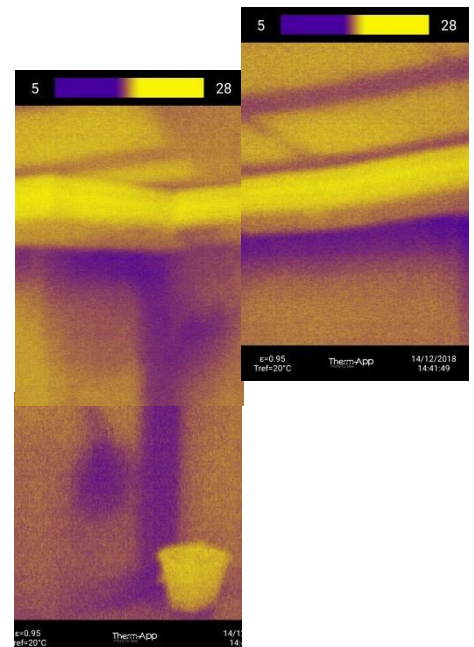
1. בגשם התגלתה נזילה חריפה ממפגש הקיר - תקרת הסלון. בבדיקת אינפרא – אדום התגלה כי תקרת הסלון יבשה, אין מים בקונסטרוקציית התקרה. המים מגיעים מהחיבור בין התקרה לבין הקיר:

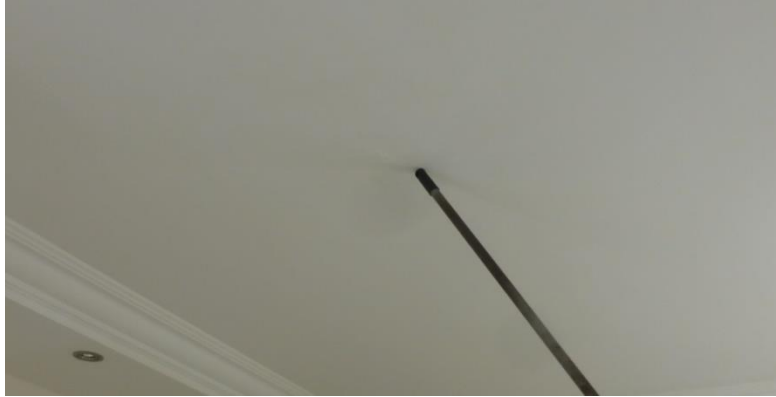
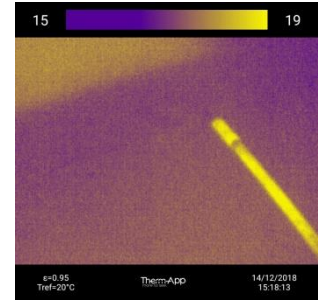
1.1 נמסר לי על ידי בעל הדירה כי קיימת חדירת מים נוספת, אך בצילום האינפרא – אדום

לא זוהתה חדירת מים במקום זה :

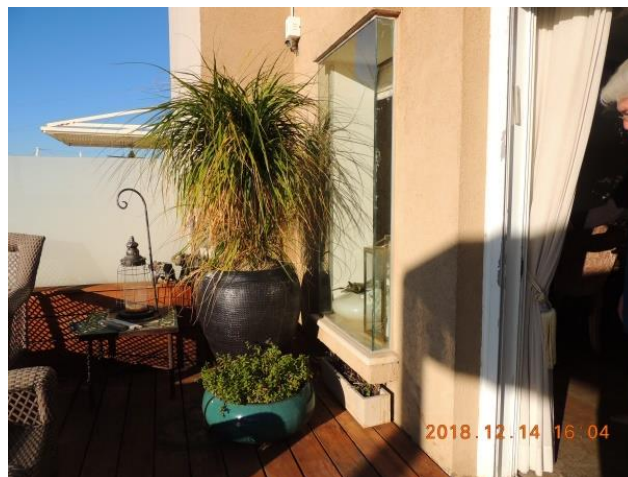
1.2. בבדיקת המרפסת שמעל התברר כי רצפת המרפסת מכוסה על ידי דק :

1.3 השכנים לא הסכימו עם הערכתי כי קיימת נזילה מהמרפסת וביקשו הוכחות נוספות.

לבצע בדיקת המטרה במרפסת השכנים לפי דרישות ת"י 1476.2 :

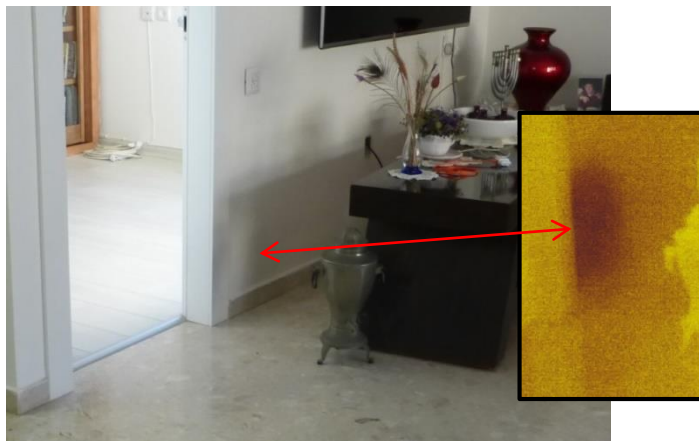
2.בסלון, בקיר הפנימי קיימת רטיבות מעל הפנלים :

2.2. בבדיקה זוהתה ירידת לחץ אשר מעידה על זליגת מים מהמערכת. ייתכן כי זאת הסיבה לרטיבות בקיר.

- א. לפנות לחברת הביטוח או להזמין חברה פרטית על מנת לגלות את תבועי הצינור ומיקום הנזילה על ידי מערכת הגז.
- ב. במידה ובאזור עובר צינור מים (מחדר המדרגות למטבח), יש לתקן את הצינור. בכל מקרה אחר יש לפתוח את הקיר על מנת לבדוק האם יש סיבה אחרת לרטיבות במקום זה (מערכות חשמל או תקשורת).
3. נמסר לי על ידי המזמין, כי בגשם ישנו קצר בגוף התאורה של חדר הרחצה. ביום הביקור המקום נמצא יבש, ללא סימנים של חדירת המים:

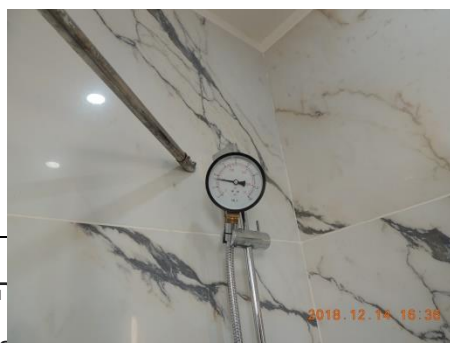
2.1 על מנת לגלות את הסיבה לרטיבות, בדירה בוצע בדיקת לחץ :

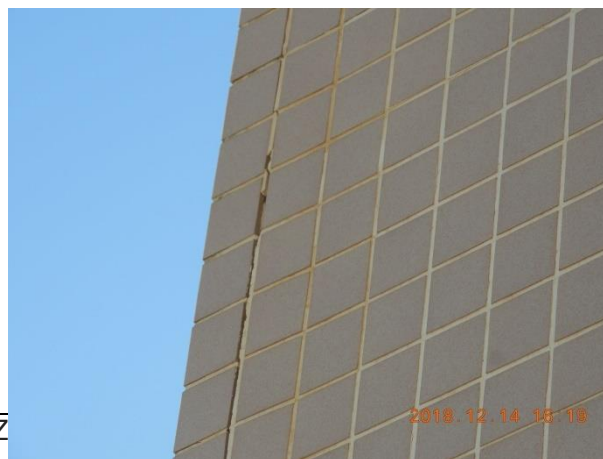
3.1 בקיר החיצוני, מעל המקום קיימים סדקים:

- 3.3 על מנת לגלות את הסיבות לחדירות מים נדרש :
- א. להפריד את חוטי החשמל בתוך גוף התאורה על מנת לשלול את האפשרות לקצרים עקב הצטברות הלחות כתוצאה משימוש בחדר.
 - ב. לבצע בדיקת המטרה בקירות החיצוניים לפי דרישות ת"י 1476.2 (ראה מעלה).
 - ג. לבצע בדיקת הצפה לפי דרישות ת"י 1476.1 :

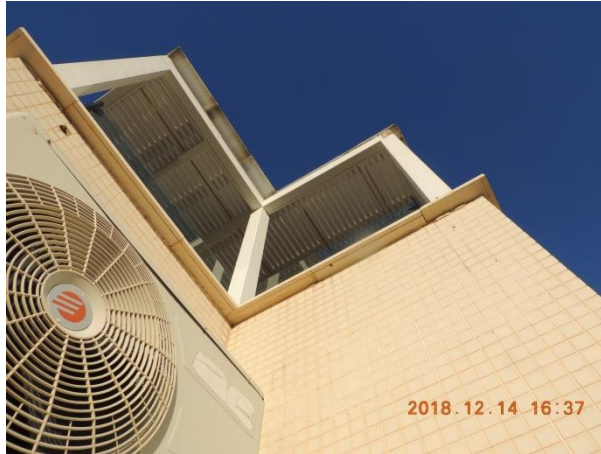
3.2 מעל המקום ממוקמת מרפסת פתוחה של השכנים :

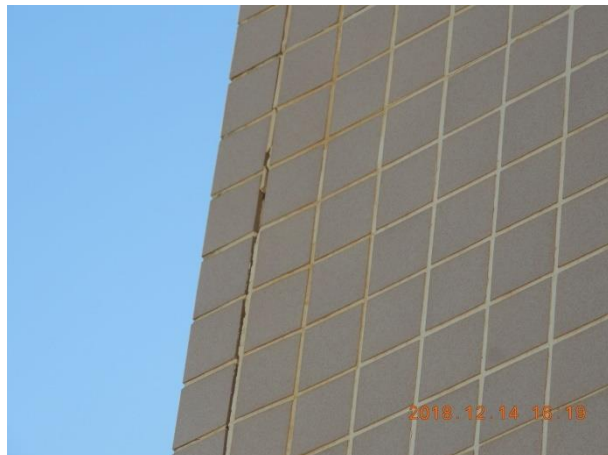
1. ישנה חדירת רטיבות לדירה מהפנטהאוז שמעל לדירת לוי. מדובר בנזילה שלפי הסימנים איננה חדשה, וקיימת כבר לפחות שנה.
2. בממ"ד ובחדר הרחצה יש סימני חדירת רטיבות מהקירות החיצוניים. הקיר החיצוני מחופה פסיפס אשר ככל הנראה מהדיר רטיבות. להלן צילום קטע מחיפוי הקיר המדובר בעד עצמו.
