חוות דעת מומחה

- עורך חוות הדעת: **דב דוד**, מהנדס בניין, רישיון מס' **09229** (להלן "העורך").
- מבצעי הבדיקה: **מהנדס דב דוד + הנדסאי בניין אלי לוי**.
- שם בעלי הדירה: ********* (להלן "בעלי הדירה" או "המזמינים").
- כתובת הנכס הנבדק: ******* דירה 5, קומה 2 – ת"א**. (להלן: "הדירה").
- מהות הנכס הנבדק: **דירת 5 חדרים בבניין מגורים משותף**.
- תאריך הבדיקה שלנו: **25.6.2024**.
- נוכחים בבדיקה: **בעלי הדירה – *******
- מהות הבדיקה: **אבחון נזקים כתוצאה מהחדירת רטיבות לדירה**.

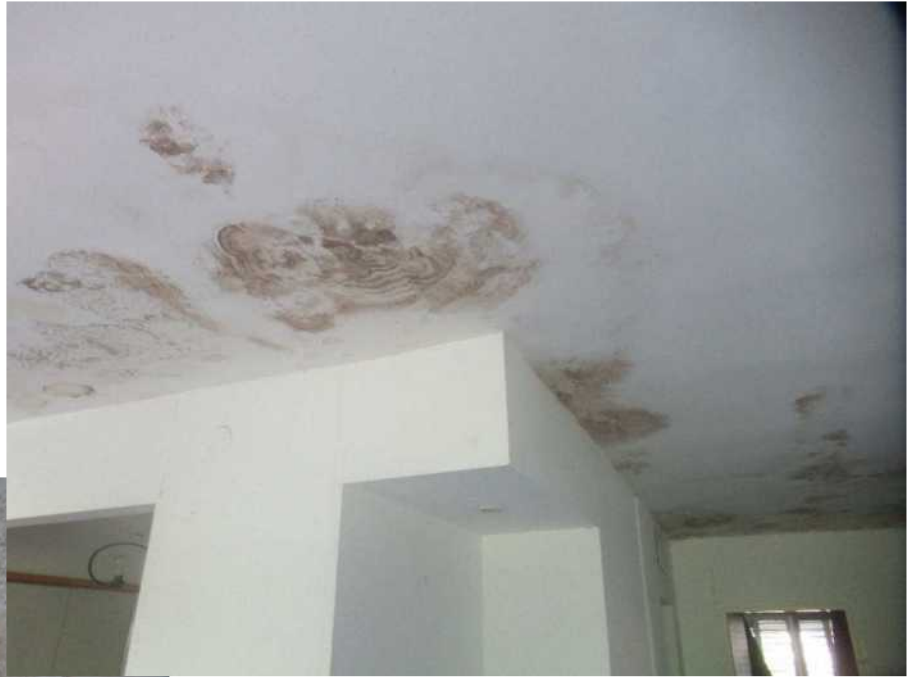
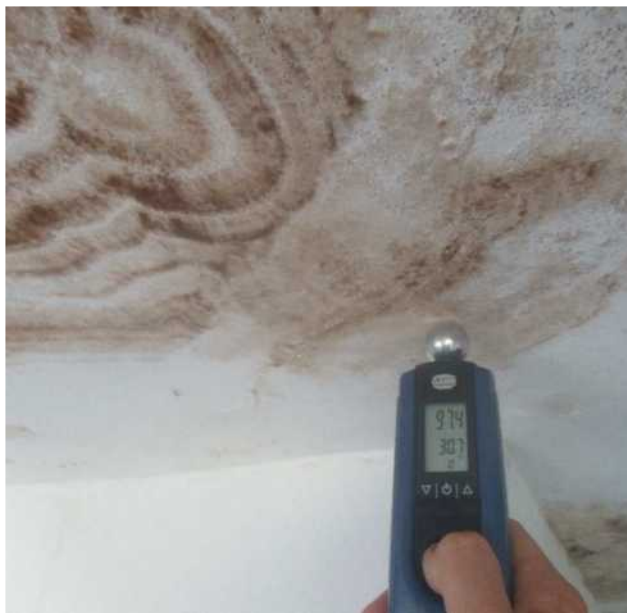
מדידה במכשיר GANN.

1.2. מדידת רטיבות בתקרת הסלון צמוד למטבח:

מדידה באמצעות מכשיר GANN התקבלה קריאה של 97.4 יח'!
מדידה באמצעות מכשיר TROTEK התקבלה קריאה של 193.8 יח'!
נמצאו אינדיקציות לרטיבות גבוהה בתקרת הסלון, צמוד למטבח.

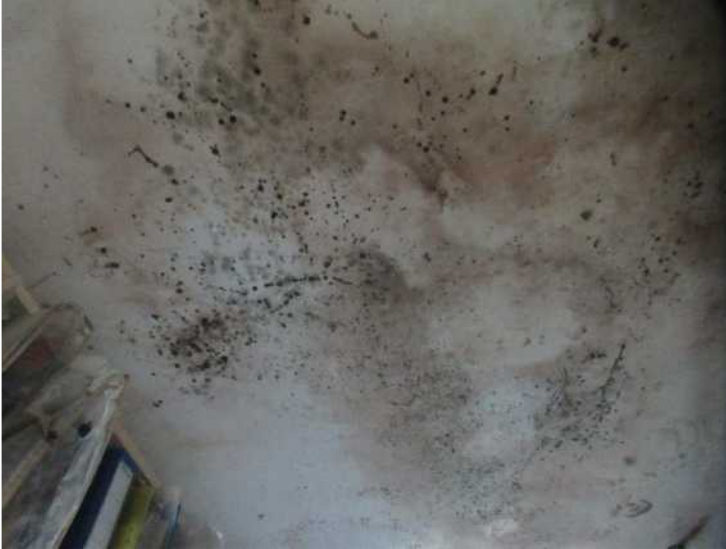
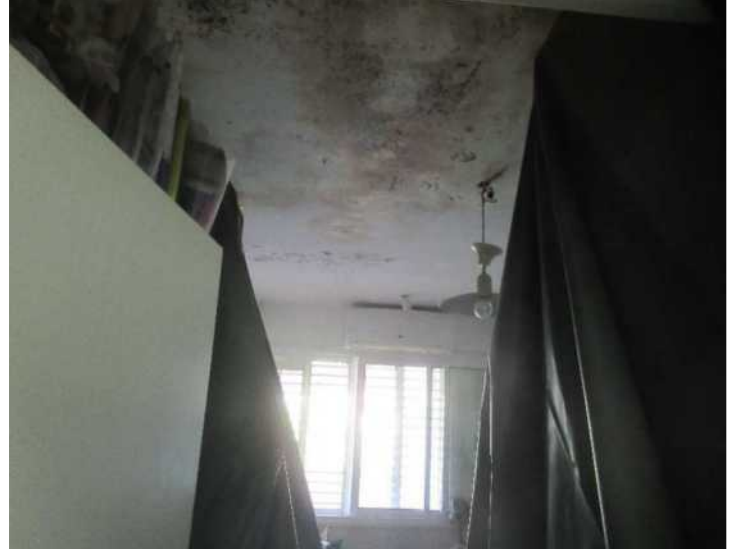
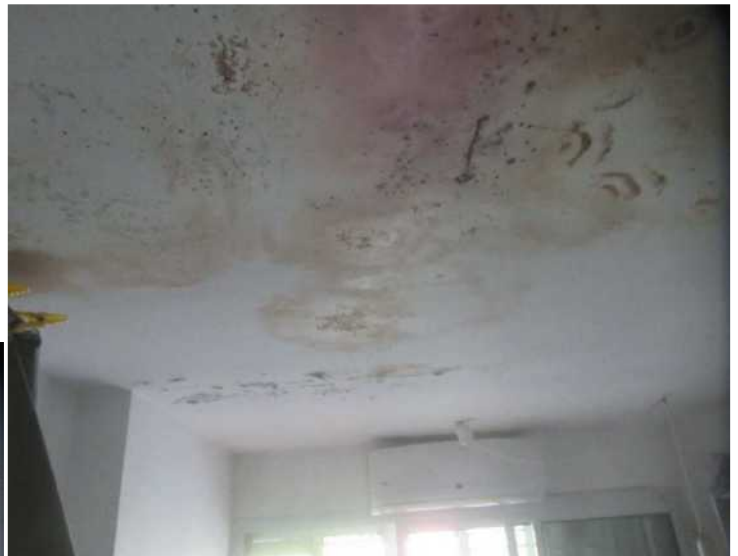
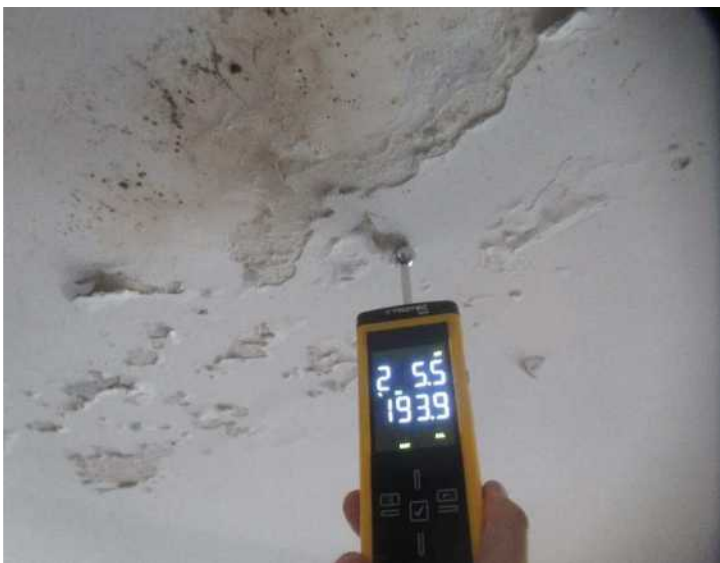
חדר שינה הצמוד לכניסה (פונה דרומה):

1.3. רטיבות ועובש בתקרת החדר שמעל הכניסה, ולפני קו החלון.
מדידת רטיבות באמצעות מכשיר TROTEK התקבלה קריאה של 193.8 יח'.

2.4. פירוק זהיר ארון קיר באורך של 1.40 מ', וגובה – 2.50 מטר, בדיקת חלקים שנפגעו, והחלפתם.
אומדן העלות:-----**2,000 ₪.**

2.5. פירוק זהיר ארון ספרייה באורך של 1.60 מ', לכל הגובה, בדיקת חלקים שנפגעו, והחלפתם.
אומדן העלות:-----**2,000 ₪.**

- 7.8. בחדר שינה הצמוד לכניסה - הרכבת ארון רצפה/תקרה 3.5 מ"ר.
אומדן העלות:-----2,500 ₪.
- 7.9. בחדר שינה הצמוד לכניסה - הרכבת ארון ספריה 4 מ"ר.
אומדן העלות:-----6,000 ₪.

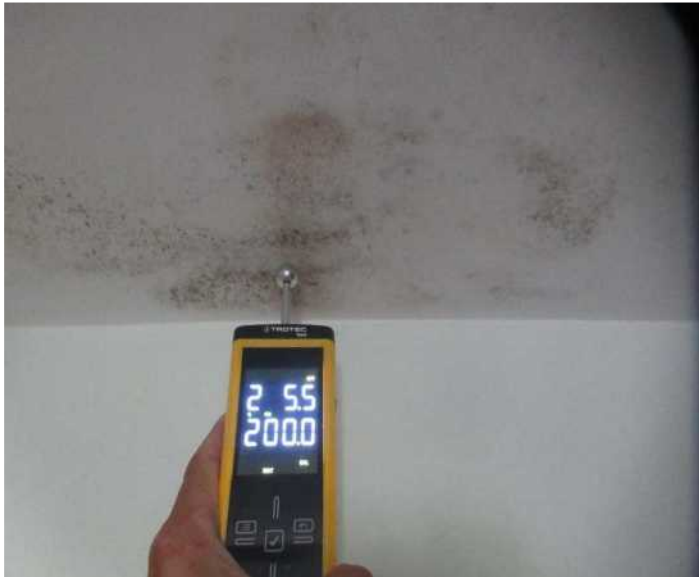
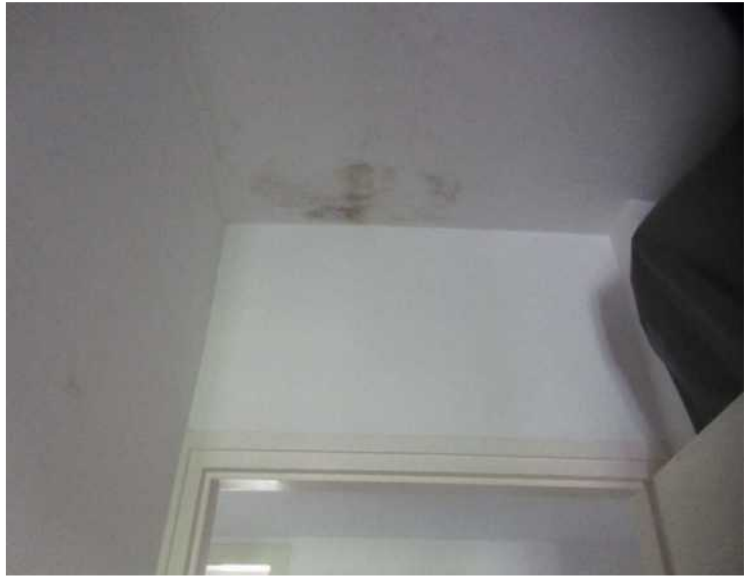
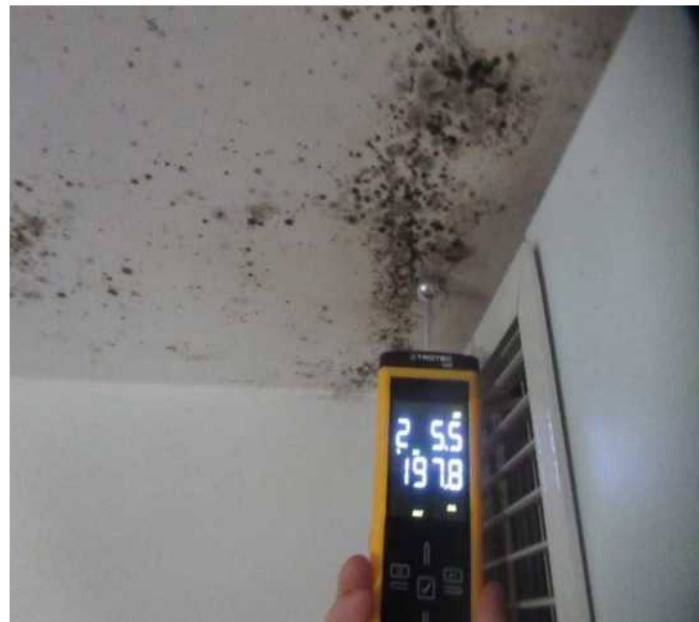
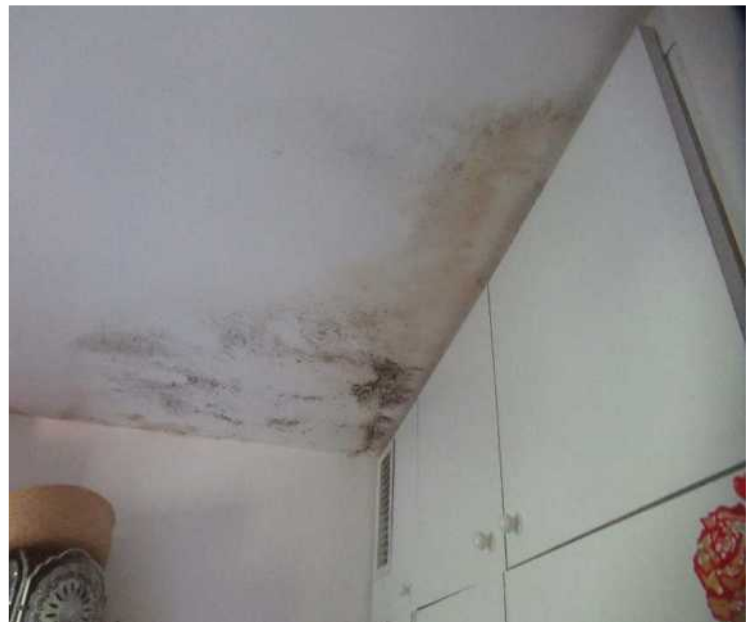
חדר שינה אמצעי מול המטבח:

1.4. רטיבות ועובש בתקרת החדר מעל הכניסה, ובתקרה בקרבת קו הארון.
מדידת רטיבות באמצעות מכשיר TROTEK התקבלה קריאה מכסימאלית של 200 יח'.

2.6. פירוק זהיר, ארון משותף דו צדדי לפרוזדור ולחדר השינה.
יש לבצע פירוק, החלפת חלקים שנפגעו.
אומדן העלות:-----**5,000 ₪.**

- 7.10. בחדר האמצעי הרכבת ארון משותף דו צדדי 3 מ"ר.
אומדן העלות:-----6,000 ₪.
- 7.11. בחדר האמצעי הרכבת ארון תלוי 80/40 ס"מ.
אומדן העלות:-----1,000 ₪.
- 7.12. בחדר שינה הורים יש להרכיב 2 ארונות תלויים סה"כ 4 מ"ר.
אומדן העלות:-----4,000 ₪.

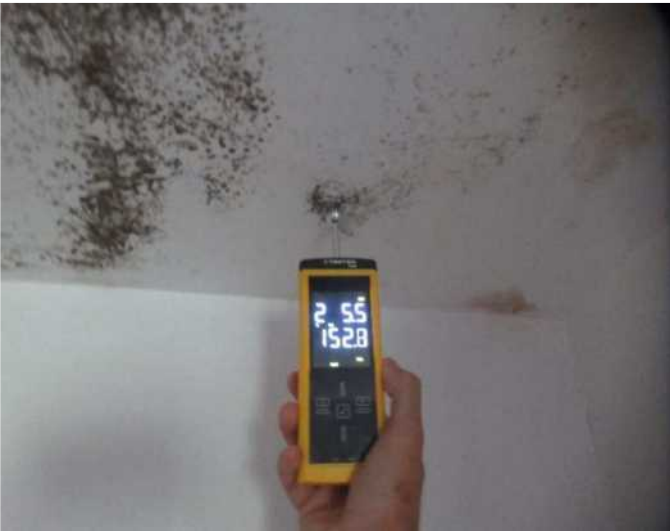
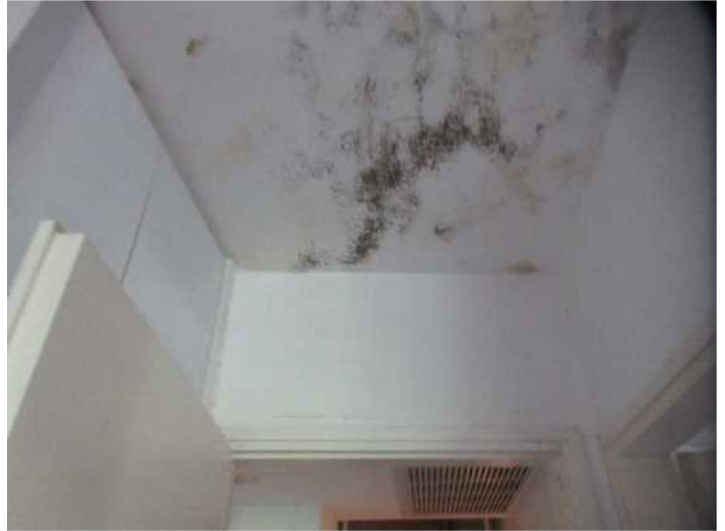
חדר שינה הורים:

1.5. רטיבות בקרבת חדר רחצה, ובקרבת הפרוזדור.
מדידת רטיבות באמצעות מכשיר TROTEK.

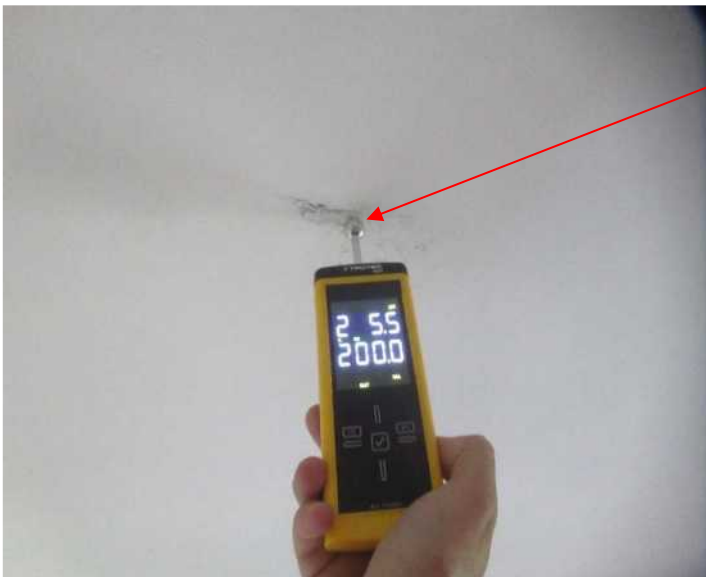
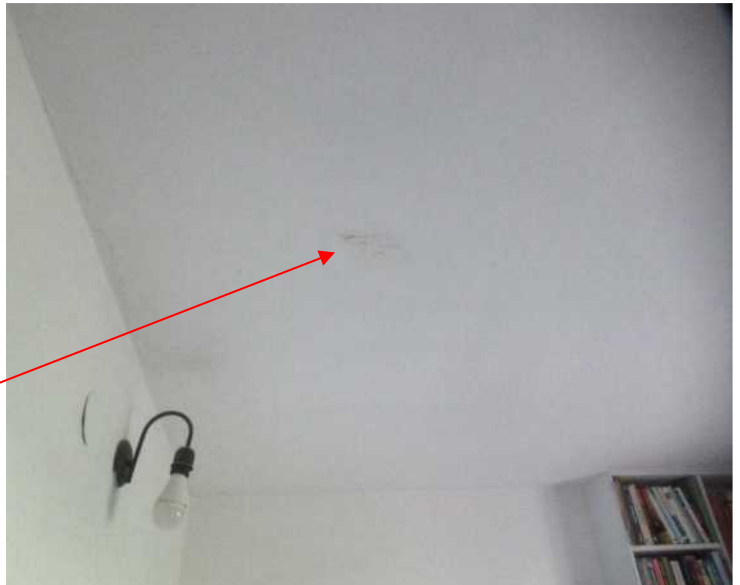
סימני רטיבות בתקרת חדר שינה הורים.

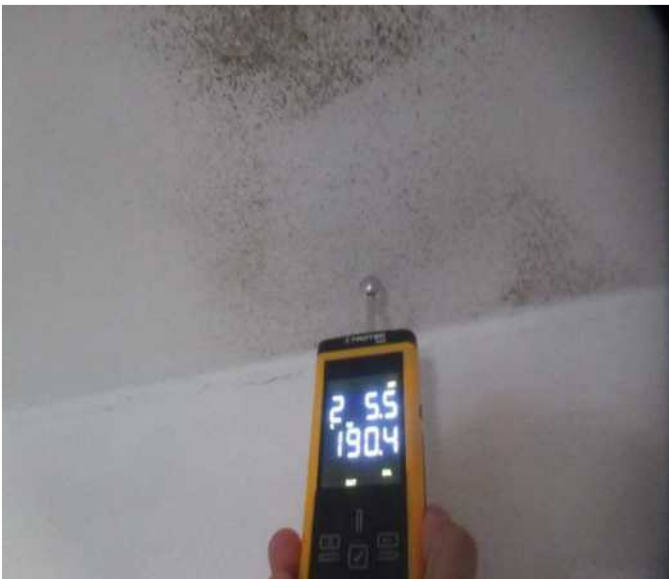
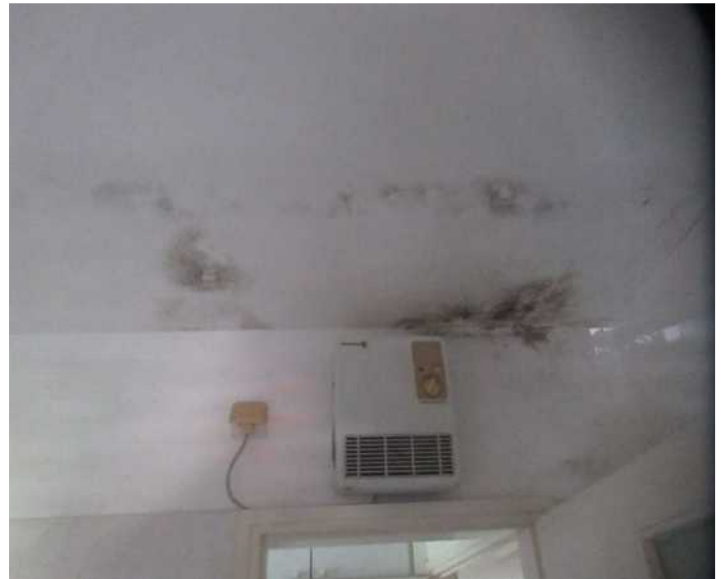
מדידת רטיבות באמצעות מכשיר TROTEK

1.6. מעל הכניסה בקיר הפונה לחדר הרחצה אותרו סימני רטיבות ועובש.
מדידת רטיבות באמצעות מכשיר TROTEK.
מדידה באמצעות מכשיר GANN.

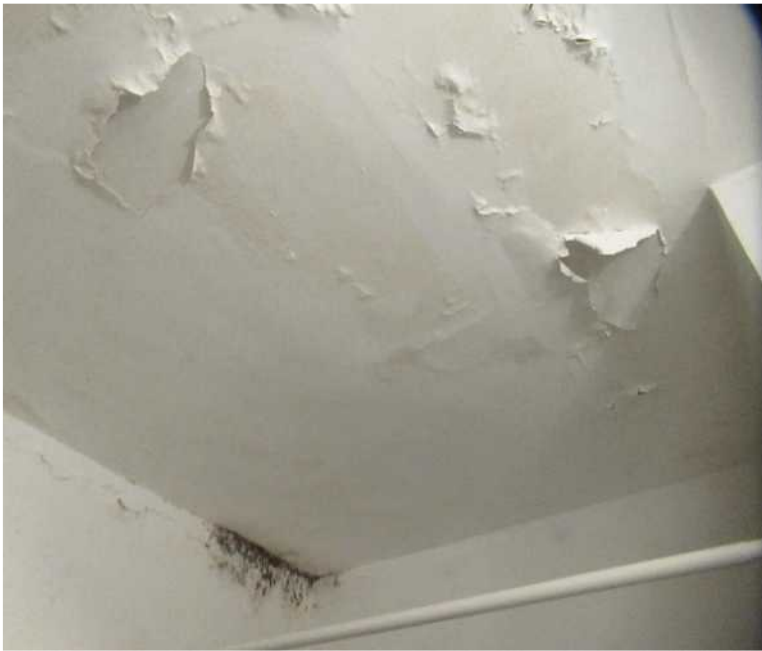
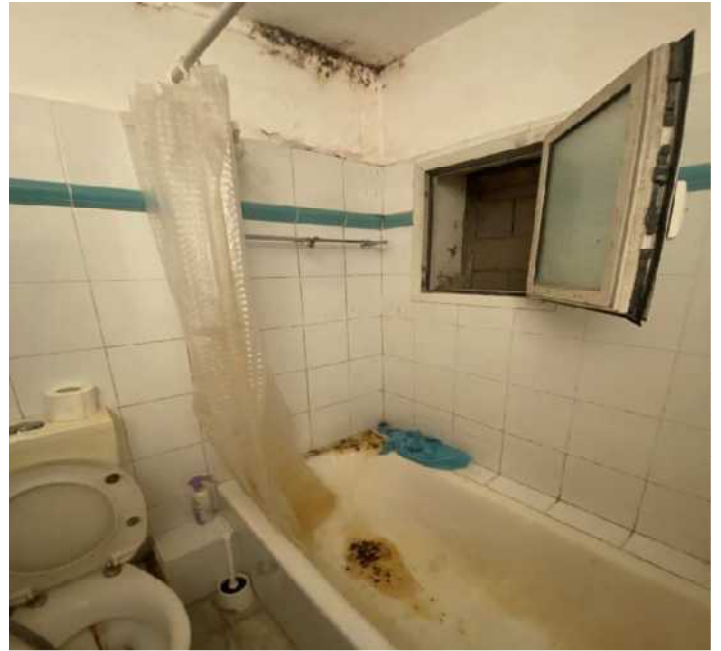
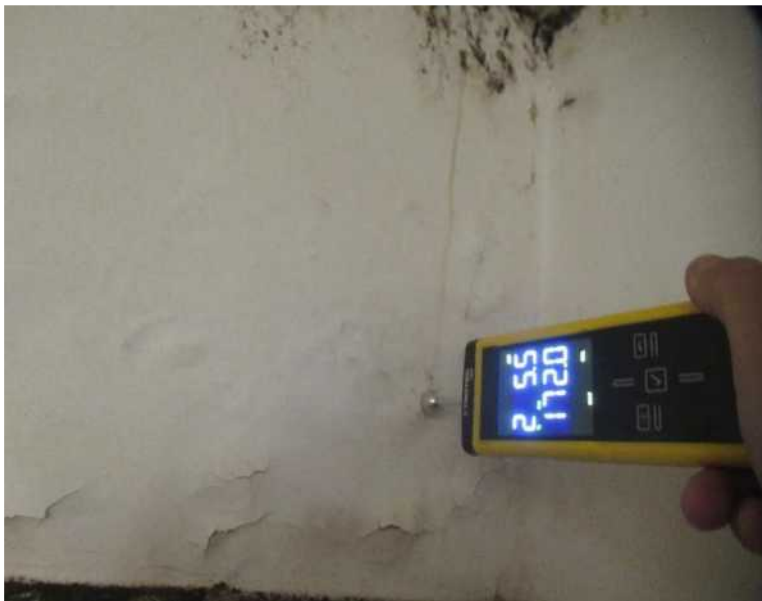
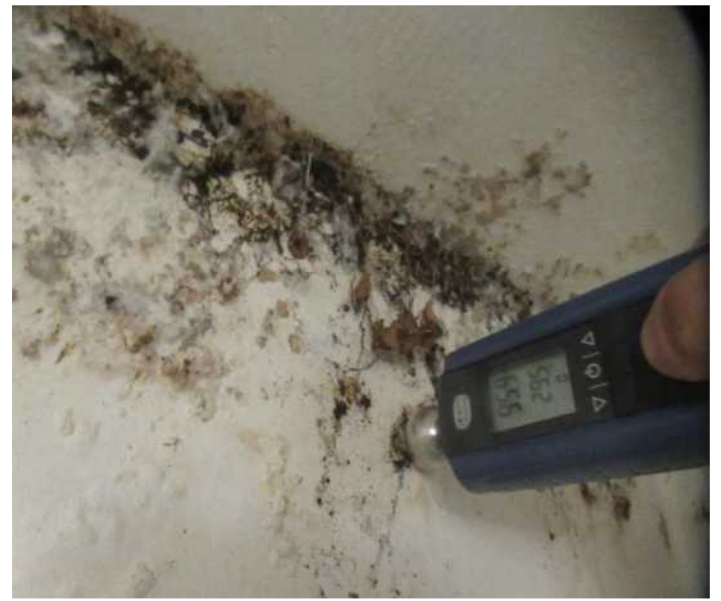
חדר רחצה כללי:

1.7. סימני רטיבות ועובש בתקרת חדר רחצה.
סימני טפטוף על הכלים הסניטאריים, גורם לנזקים בכלים הסניטאריים.
מדידת רטיבות באמצעות מכשיר TROTEK.
מדידה באמצעות מכשיר GANN.

2.9. בחדר רחצה כללי פירוק אריחי חיפוי, פירוק כלים סניטריים שנפגעו מהרטיבות, והעובש, כולל פינוי.

כיור בנוי באורך 1.06 מ', ורוחב - 58 ס"מ, אסלה, אמבט.
אומדן עלות עבור פירוק:-----**6,000 ₪.**
מצ"ב צילומי המחשה של הנזקים שנגרמו לכלים הסניטאריים.

7.4. בחדר רחצה כללי - אספקה והתקנת כלים סניטריים כולל אביזרים נלווים----- 8,000 ₪.
(אמבט, כיור, אסלה, וסוללת מים).

7.5. חיפוי קרמיקה בקירות חדר הרחצה.----- 5,600 ₪.

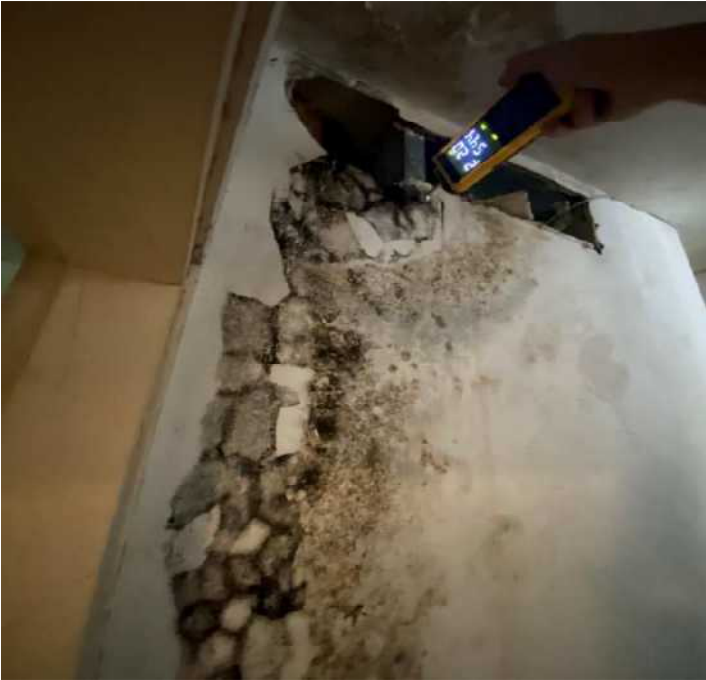
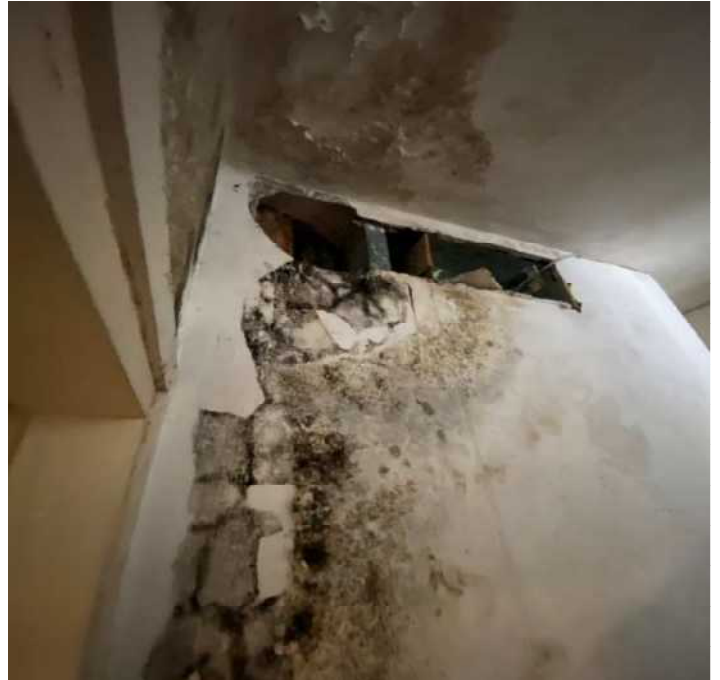
1.8 בקיר הגבס עובר דרך התקרה ורטיקאלית, צינור 4" + 2" + 2".
מדידת רטיבות באמצעות מכשיר TROTEK.

מדידה בקיר הגבס קריאה של 54.4 יחידות.

- 3.1. על פי הממצאים, תקרת הדירה רטובה, כתוצאה מחדירת רטיבות מהדירה שמעל.
- 3.2. הרטיבות גרמה להתנפחויות בטיח ולהתפתחות סימני עובש.
- 3.3. על פי הסימנים, רטיבות חדרה מדירת השכן שמעל ונספגה בתקרת הדירה אשר הינה הרצפה של דירת השכן בקומה ה-3.
- 3.4. קו נקזים אשר עובר וורטיקאלית דרך חיפוי הגבס בחדר השירות הרטיב את הקירות הצמודים לפיר בלבד. מקור הרטיבות בתקרות הדירה כפי שמפורט לעיל, איננו מהצנרת הוורטיקלית הזו.

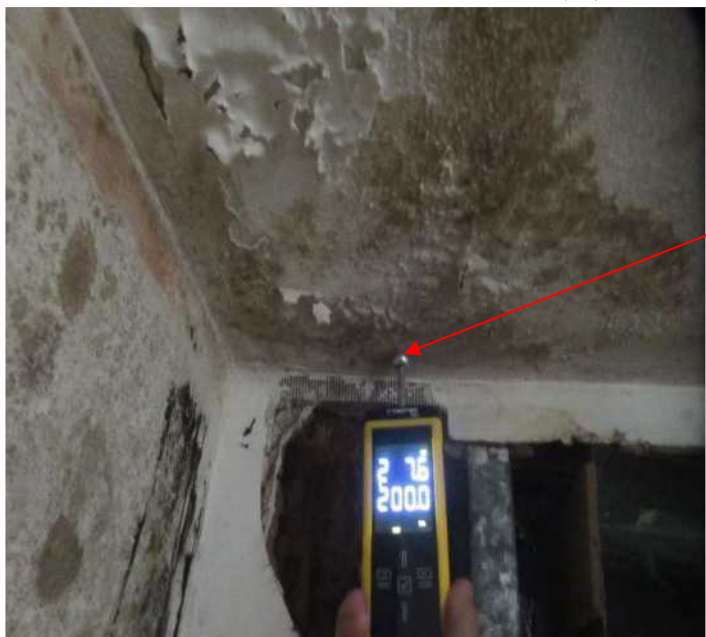
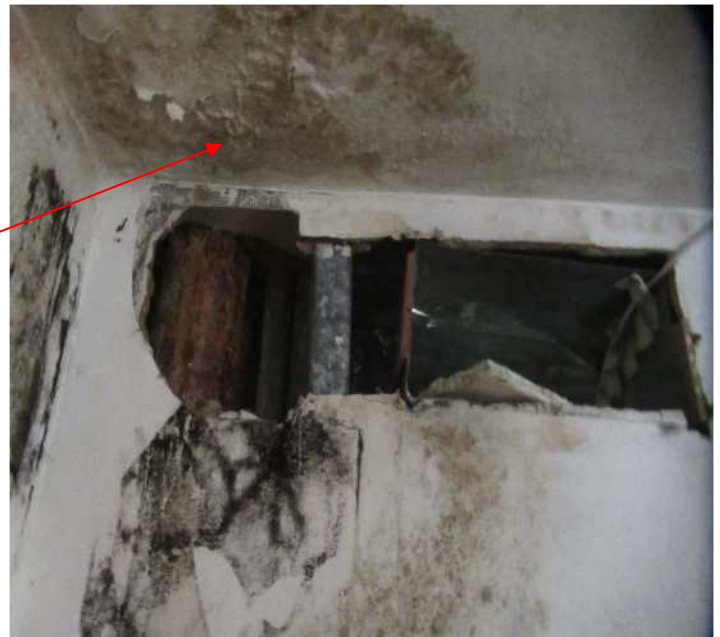
מדידה בתקרת הבטון קריאה מכסימאלית של 200 יחידות.

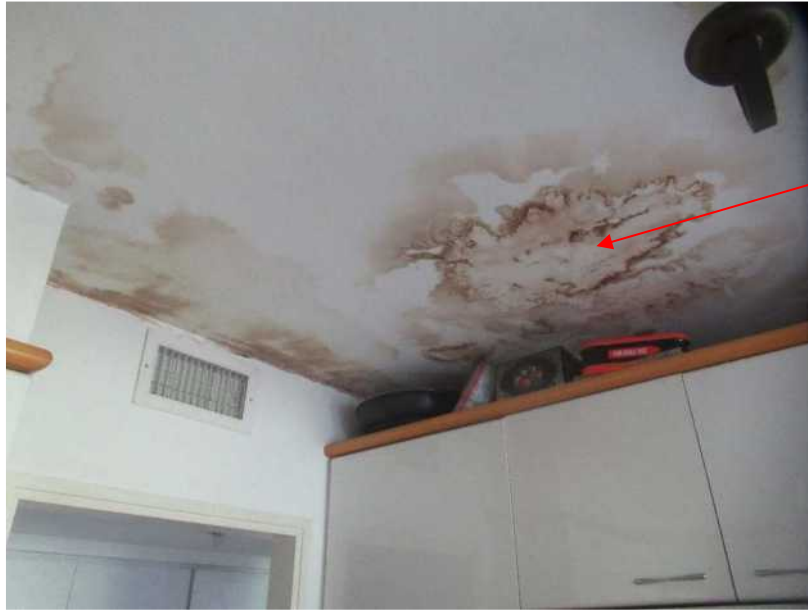
מטבח:

1.9. רטיבות בתקרת המטבח, ועובש בתוך הארונות.
מדידה באמצעות מכשיר GANN מעל ארונות המטבח.

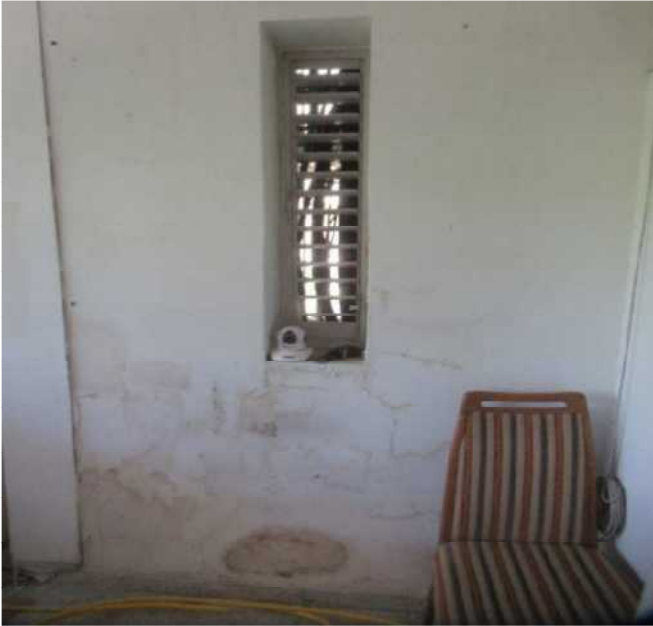
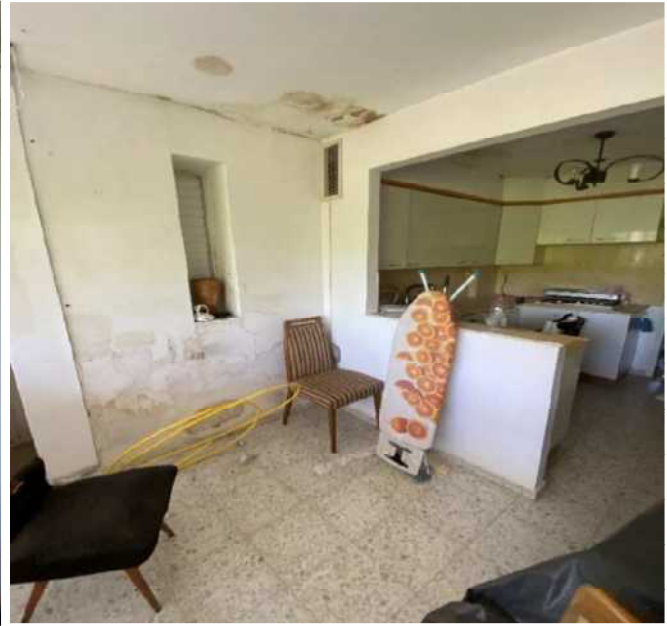
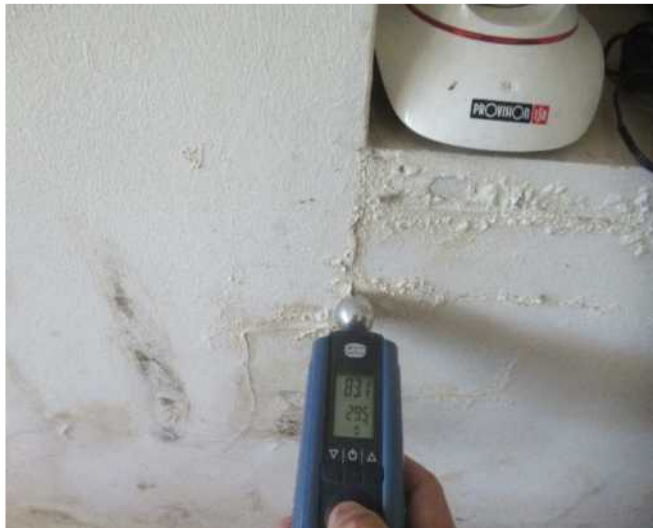
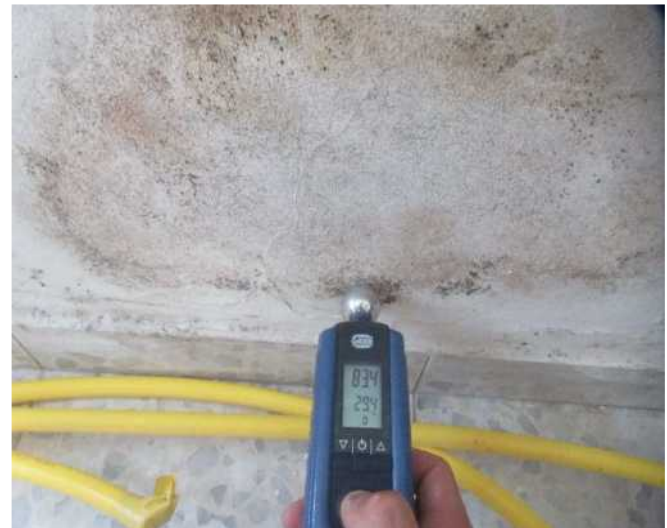
1.10. מדידה באזור מעבר הצינורות.

רשיבות בקיר הצמוד למטבח באזור מעבר הצינורות:

מדידה מעל הפאנלים בקיר, ומתחת לקו החלון באמצעות מכשיר GANN.

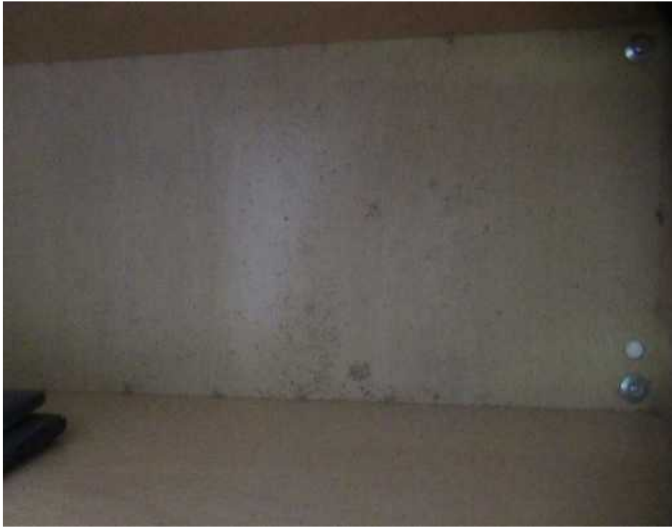
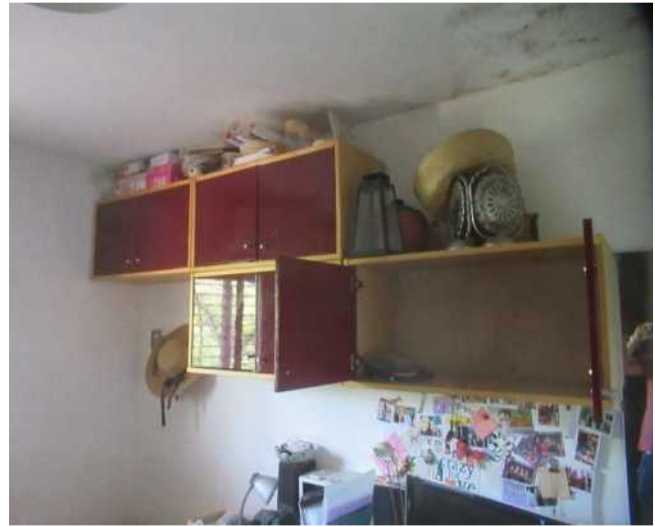
2.7. חלק מהארון התלוי נפגע מהרטיבות.
יש לבצע פירוק לחלק הארון התלוי שנפגע במידה של 80/40, ולשקמו.
אומדן העלות:-----**800 ₪.**

מצ"ב צילומי המחשה של הארון התלוי שנפגע מהרטיבות בחדר שינה אמצעי.

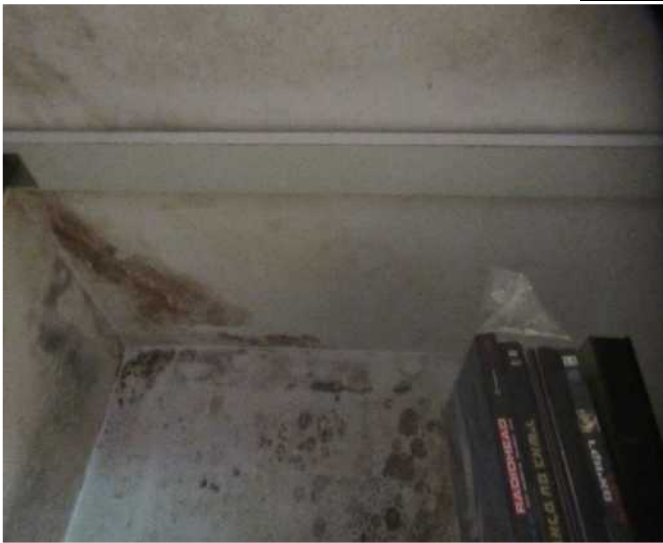
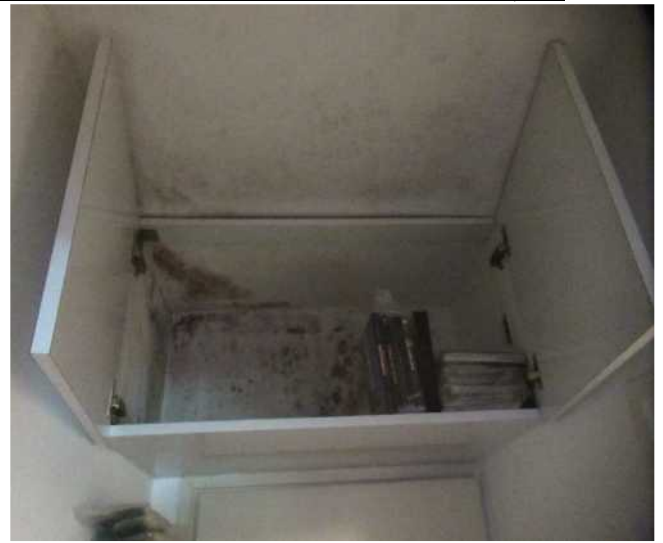
2.11. מעל דלת הכניסה לחדר השירות ארון נפגע מרטיבות, ועובש.
ארון במידה: אורך 84 ס"מ, גובה 43 ס"מ ועומק – 46 ס"מ לפירוק, והחלפה.

ארון מעל דלת הכניסה אל חדר השירות נמצא מעופש.

- 7.13. מעל דלת הכניסה לחדר השירות יש להרכיב ארון חדש.
ארון במידה: אורך 84 ס"מ, גובה 43 ס"מ ועומק – 46 ס"מ.
אומדן עלות עבור ארון חדש:-----1,800 ₪.
- 7.14. בחדר שירות יש להרכיב ארון חדש באורך של 132 ס"מ, לגובה של 2.50 מ'.
אומדן עלות עבור ארון חדש:-----4,000 ₪.

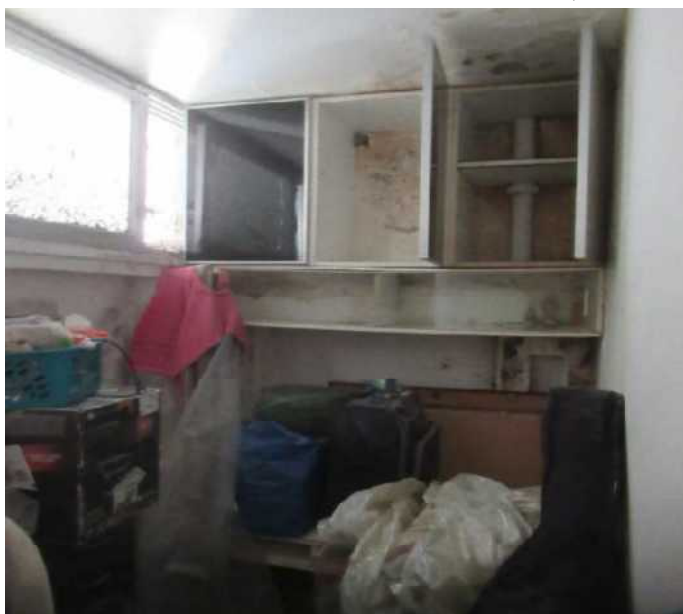
2.12. בחדר השירות - ארון באורך של 132 ס"מ, לגובה של 2.50 מ', נפגע מרטיבות, ועובש.
יש לפרק את הארון, ולהחליפו.

אומדן עלות עבור פירוק:-----1,000 ₪.
