עמוד 1 מתוך 33  
סימוכין: פתח תקווה..2519.2024.  
תאריך: 21.7.2024

### חוות דעת מומחה.

- אני הח"מ, **דב דוד**, מהנדס בניין בהשכלתי ובמשלח ידי, רישיון מס' **09229**.  
נתבקשתי ע"י **\*\*\*\*\*** (**להלן "הקונים"**) לבצע בדיקה הנדסית בנכס שלהלן:
- מבצעי הבדיקה: מהנדס דב דוד + הנדסאי בניין אלי לוי. (**להלן "הבודקים"**).
- שם הקונים: \*\*\*\*\* (**להלן "הקונים" או "המזמינים"**).
- שם המוכרים: \*\*\*\*\* (**להלן " המוכרים"**).
- כתובת הנכס הנבדק: \*\*\*\*\* פתח תקווה.
- מהות הנכס הנבדק: דירת 5 חדרים בבניין מגורים משותף.
- מועד הבדיקה שלנו: 14.7.2024.
- נוכחים בבדיקה: 1. \*\*\* - הקונים.
- 2. \*\*\* - נציגים מטעם המוכר.
- מהות הבדיקה: בדיקת ליקויי בניה לפני קניה.

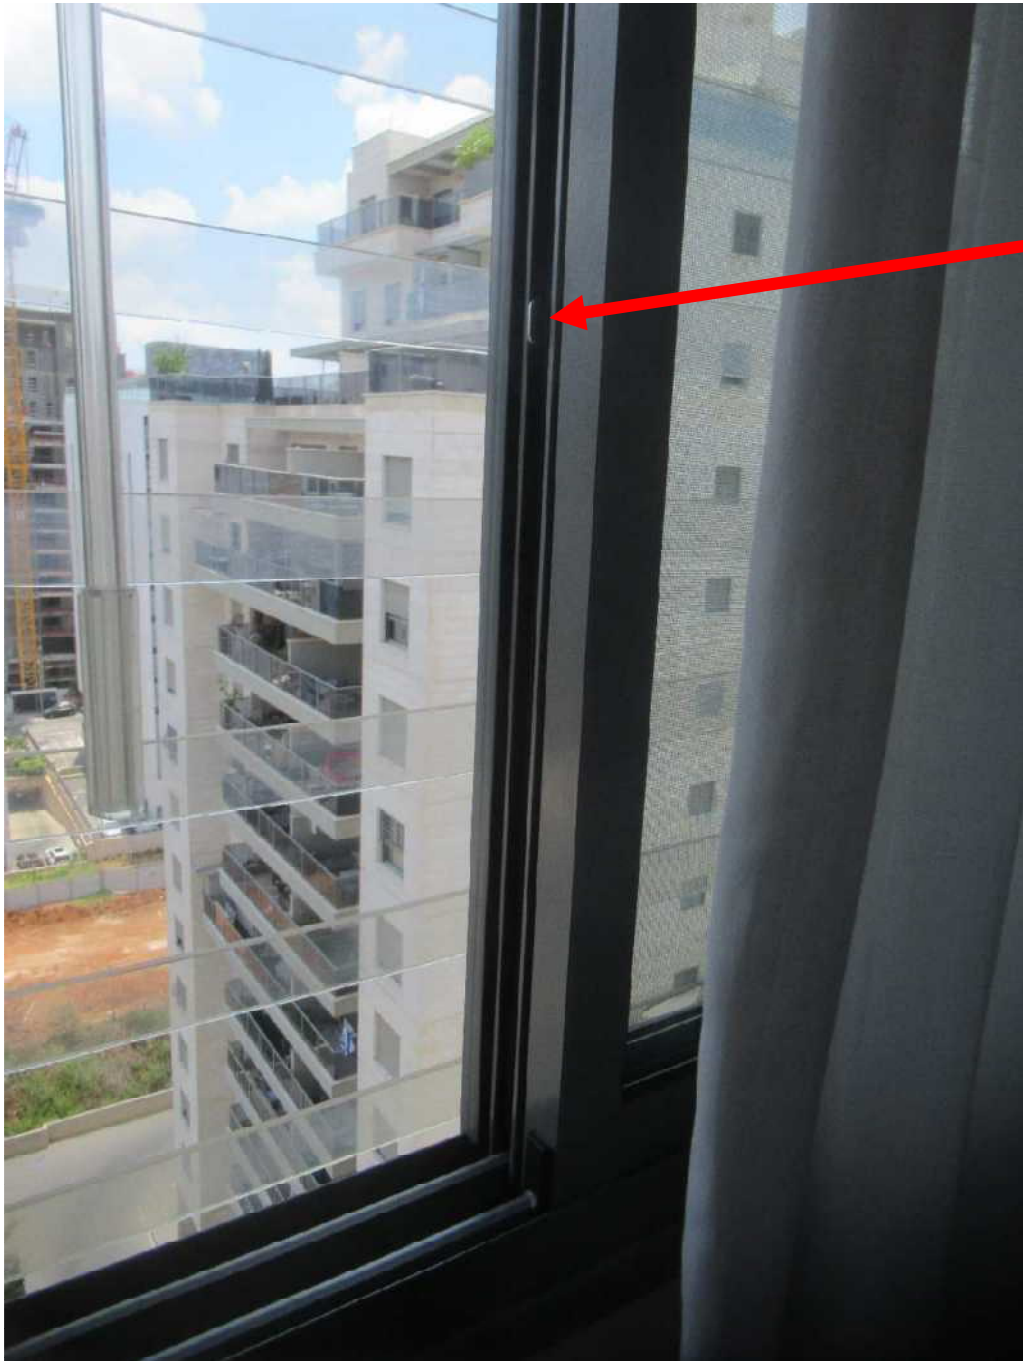
1. לא אותרו מעצורים לכנפי חלונות הדירה, (למנוע חפיפה מלאה בין מסגרות הכנפיים).  
התיקון: יש לבצע מעצורים לבלימת הכנפיים במצב של פתיחה.-----800 ש.800

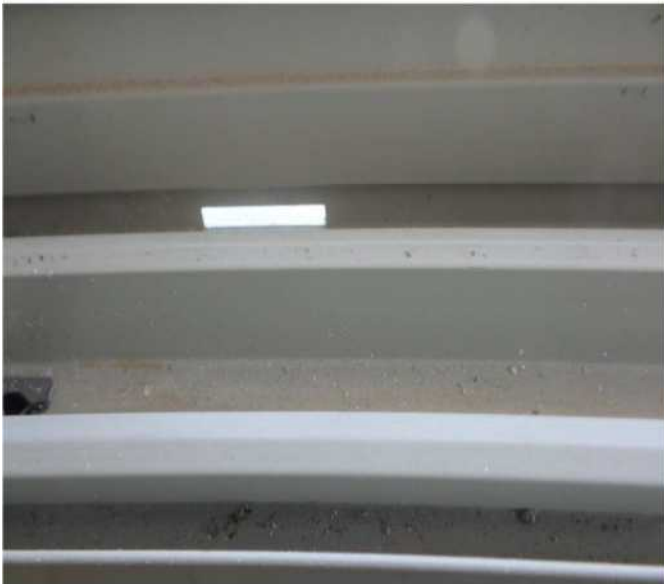
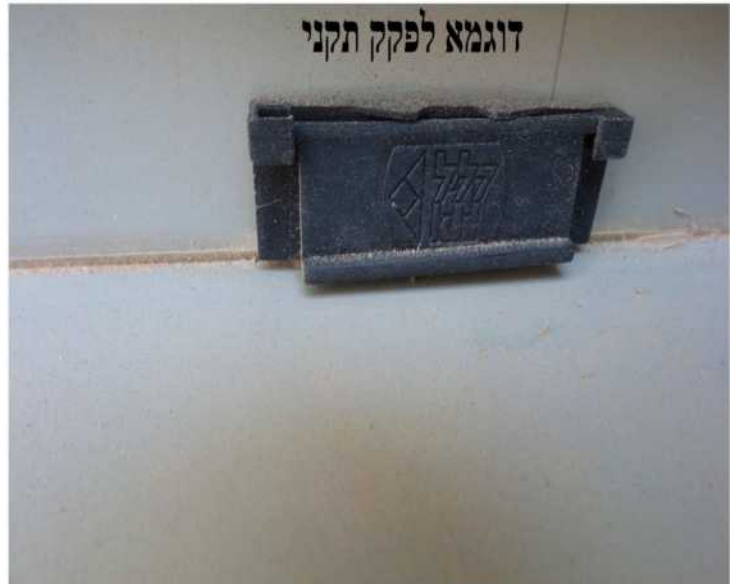
2. לא אותרו פקקים חד כיווניים בפתחי הניקוז.  
לא הותקנו פקקים חד כיווניים בכל החלונות בדירה.  
**התיקון:** בכל החלונות והתריסים, יש להתקין פקקים בחורי הניקוז.-----300 ₪.

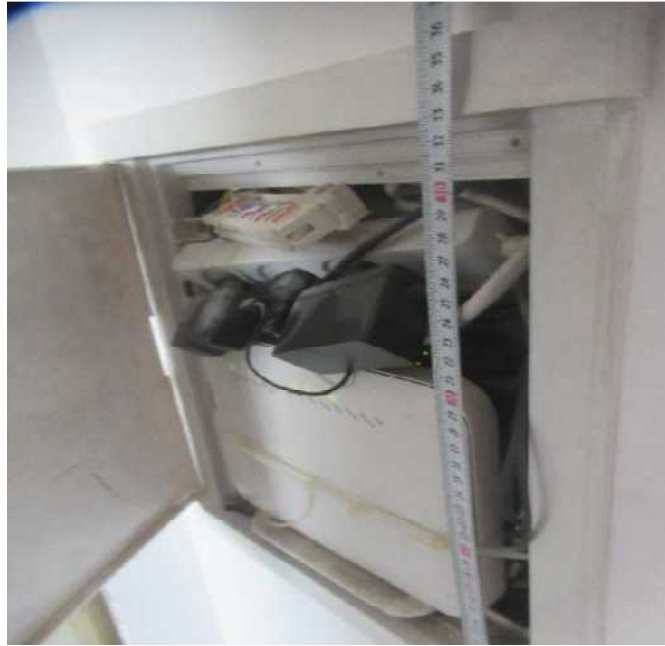
5. ארון התקשורת בוצע במידה 30/33/9 אשר קטנה מהנדרש.  
**התיקון:** יש לבצע מידות לארון התקשורת כמצוין בתקנות.  
העלות כרוכה בעבודות בינוי לצורך הרחבת הפתח:-----**1,500 ₪.**

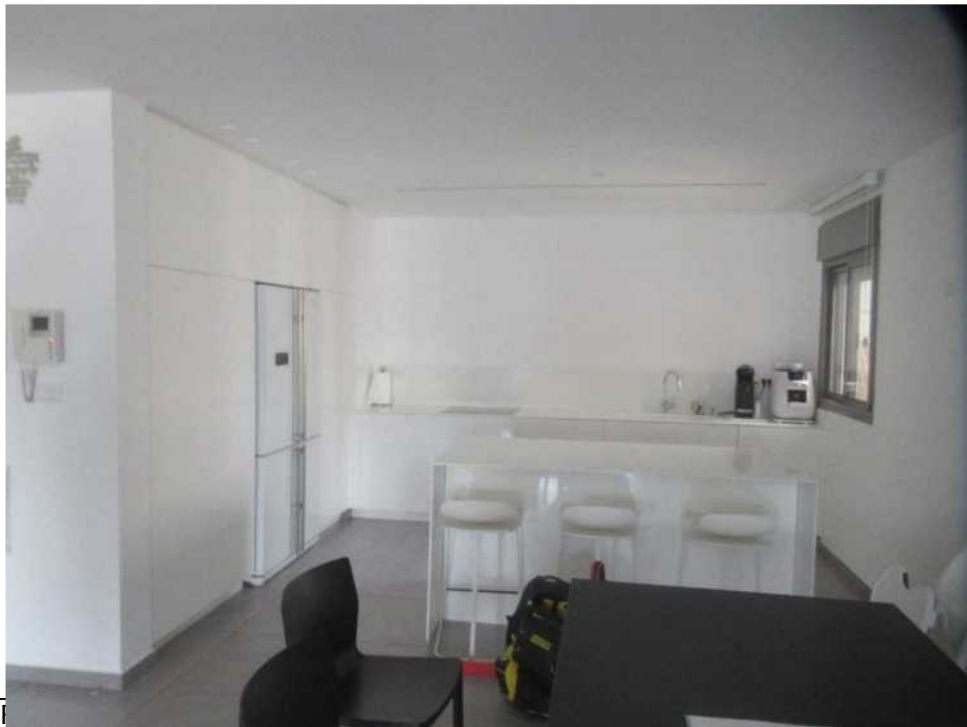
6. בעבר היה קיים מחסן צמוד לדירה 50. ביום הביקורת נצפה כי המטבח הורחב ע"ח המחסן שבוטל. המחסן מוגדר בהיתר הבנייה כ "שטח שירות" ואילו המטבח מוגדר כ "שטח עיקרי". לכן חיבור השטחים איננו שינוי פנימי אלא חריגת בניה. המקרה הקיים מהווה חריגת בניה.-----לידיעת המזמין.

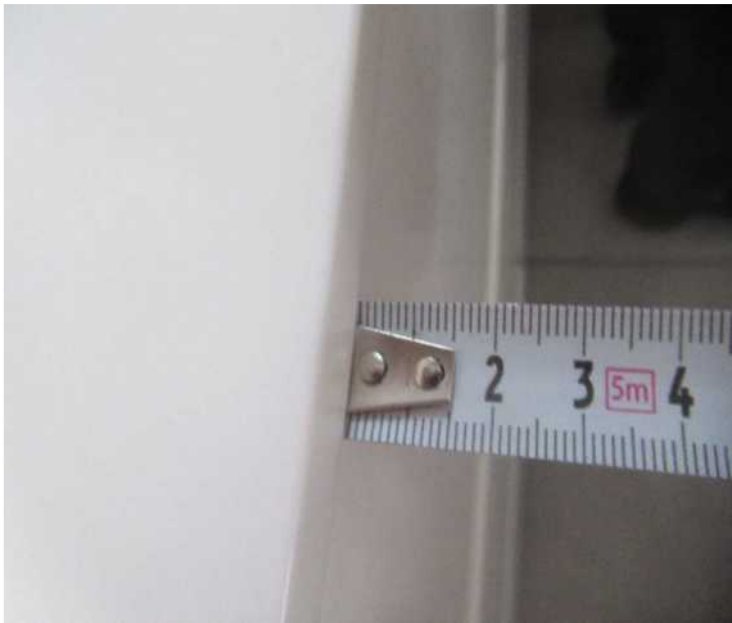
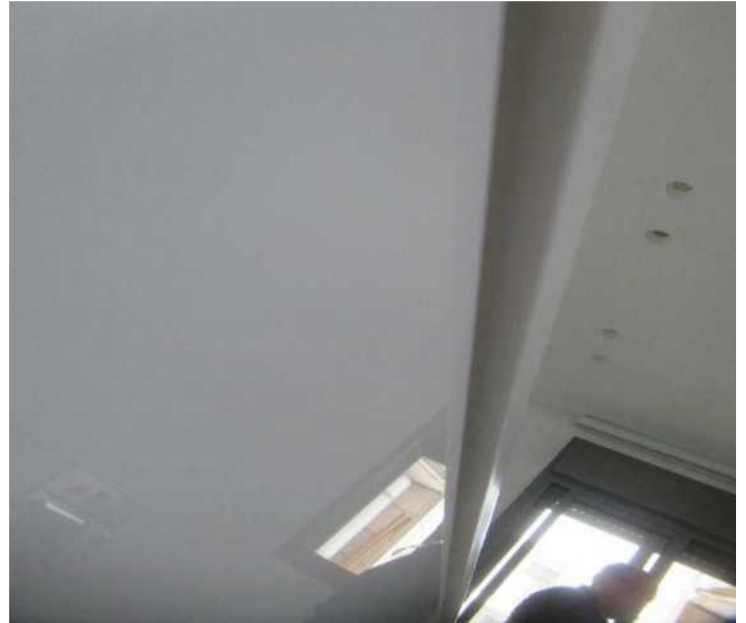
8. משטח השיש במטבח בוצע ללא אף מים.  
בקצה משטח העבודה של המטבח אין אף מים, וזאת בניגוד להוראות ת"י 4440.2.  
ואין די מקום על מנת לייצר בתחתית משטח השיש אף מים.  
מהמשטח עלולים לנזול אל תוך הארון ולייצר עובש.  
**התיקון:** יש להחליף את משטח השיש במטבח,  
עם אף מים בתחתית המשטח במידות חריץ 2/2 מ"מ במרחק 1 ס"מ מחזית הארונות.  
אומדן עלות החלפת משטח שיש:-----7,000 ₪.

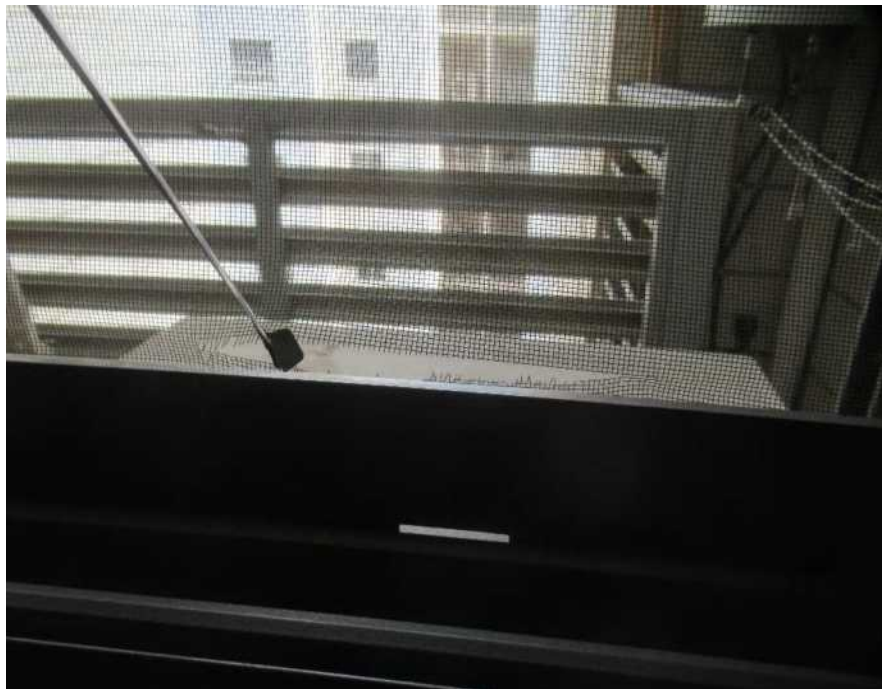
9. בחלון המטבח הרשת קרועה. התיקון: יש להחליף את הרשת הקרועה.-----300 ש"ח.

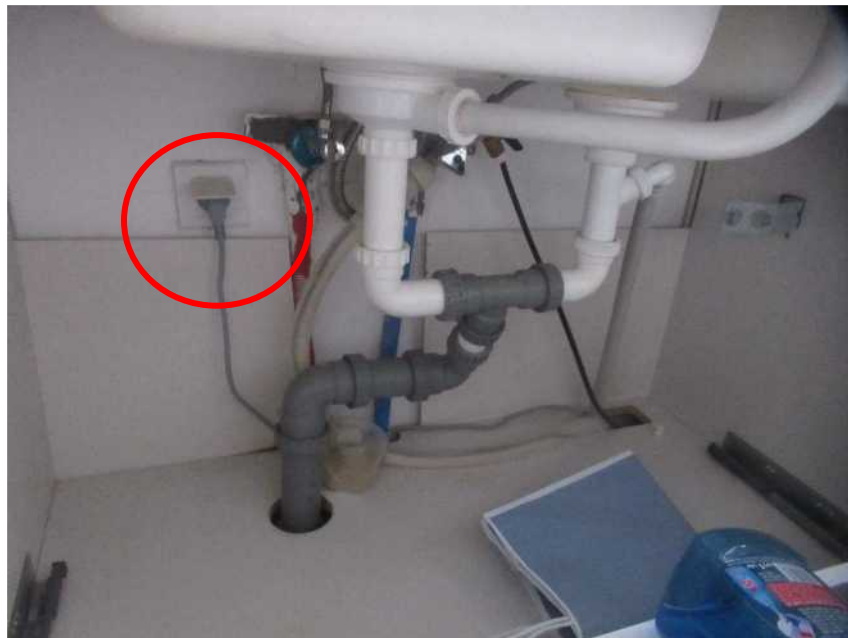
11. מתחת לכיור המטבח אותר שקע חשמלי לא מוגן מים.-----**(סכנה בטיחותית).**

**התיקון:** יש לבצע שקע חשמל מוגן מים.-----**300 ₪.**

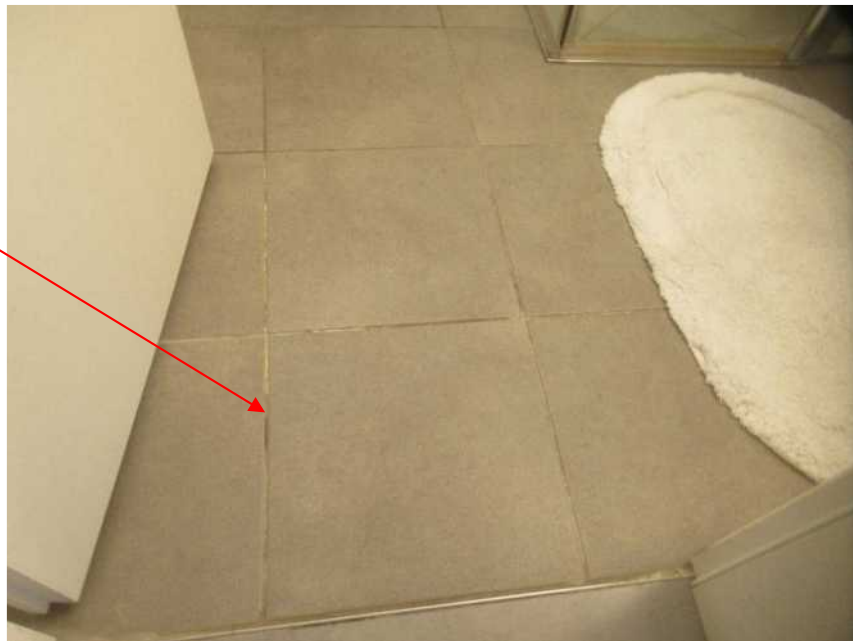
12. סימני התפוררות וגוונים שונים ברובה.

**התיקון:** יש לחרוץ את המישקים ולבצע מילוי רובה מחדש על פי הוראות כדלהלן.-----1,000 ₪.

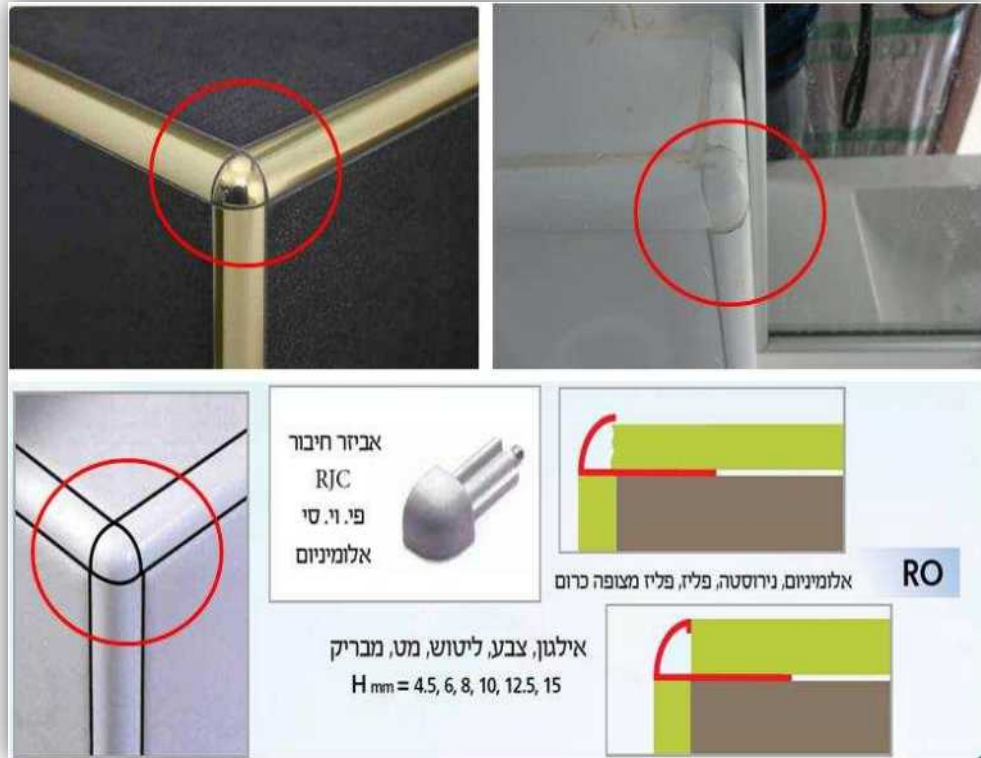
13. פינת מבנה ניאגרה פוצעת.

במבנה הניאגרה פינות הקרמיקה הינן חדות ומהווים סכנה בטיחותית

**התיקון:** יש להתקין פינות מעוגלות כדוגמת המתואר בצילום המחשה שלהלן.-----800 ₪.

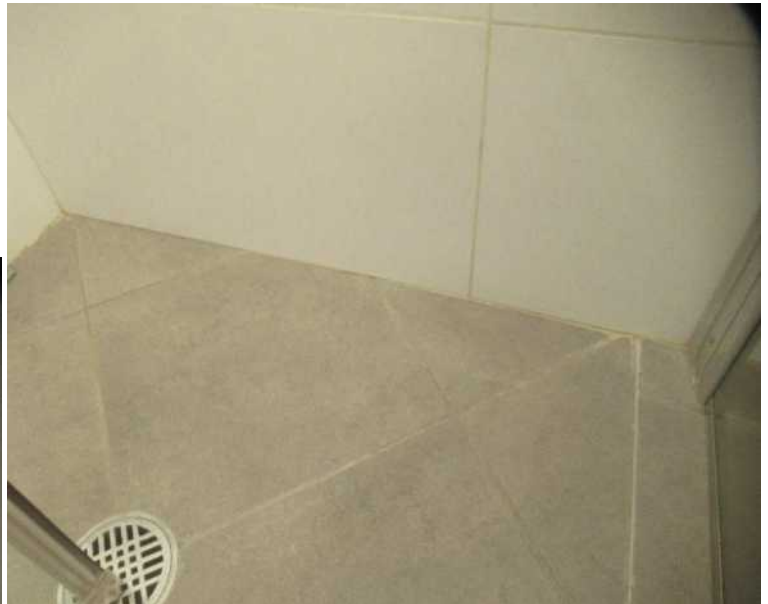
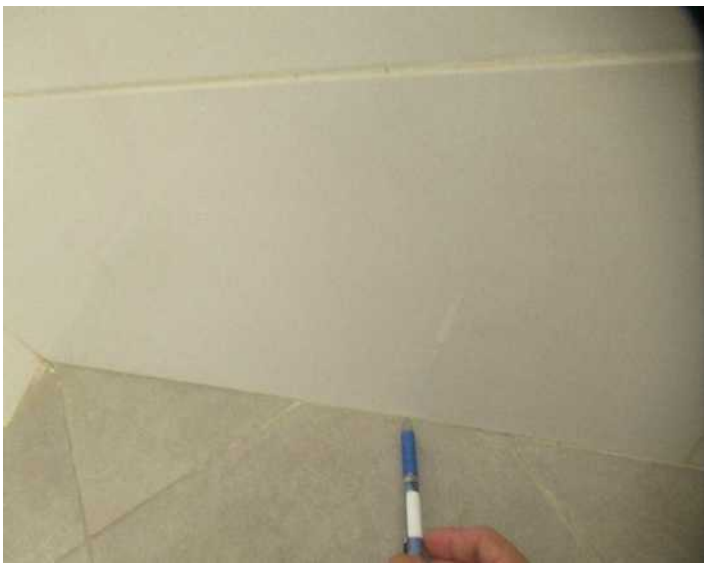
15. לא נצפה מילוי במישקי הפרדה בין רצפת המקלחון לחיפוי הקירות.  
במישק המחבר בין הרצפה לקיר בוצע איטום בחומר בלתי גמיש.  
המישק הנ"ל מוגדר בתקן 1555.3. כמישק הפרדה ורוחבו 4 מ"מ.  
**התיקון:** יש לחרוץ את הרובה הקיימת, לבצע מישק ברוחב 4 מ"מ לפחות ולבצע מילוי  
בחומר איטום גמיש אנטי בקטריאלי כדוגמת "סיקה סיל C".-----500 ש"ח.

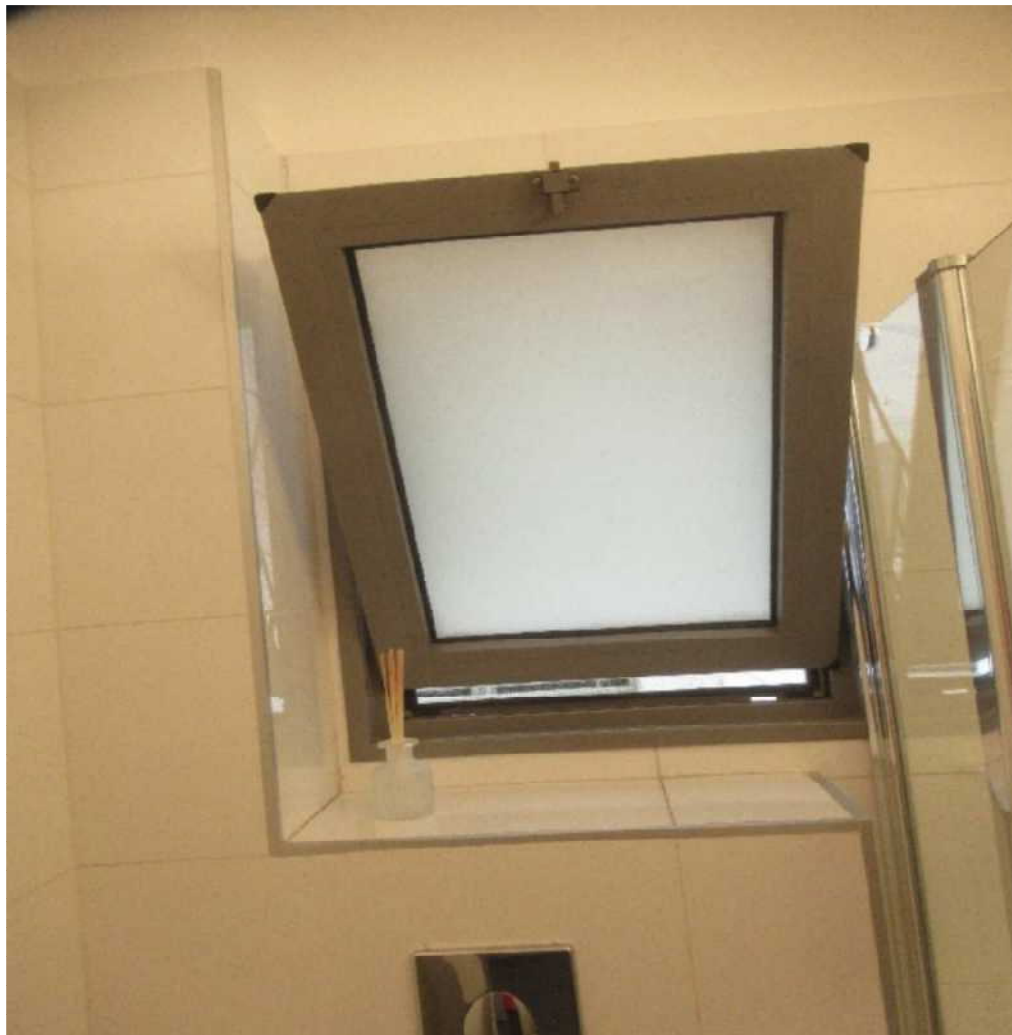
16. בחדר הרחצה לוחות הזכוכית לא מסומנות, ולכן לא ברור טיבן.  
יש לספק אסמכתאות כי בוצעה זכוכית בטחונות.  
על המוכר להציג אסמכתאות לטיב הזיגוג.  
במידה והזכוכיות לא תקניות, יש להחליפם.  
**בינתיים ללא תמחור.**

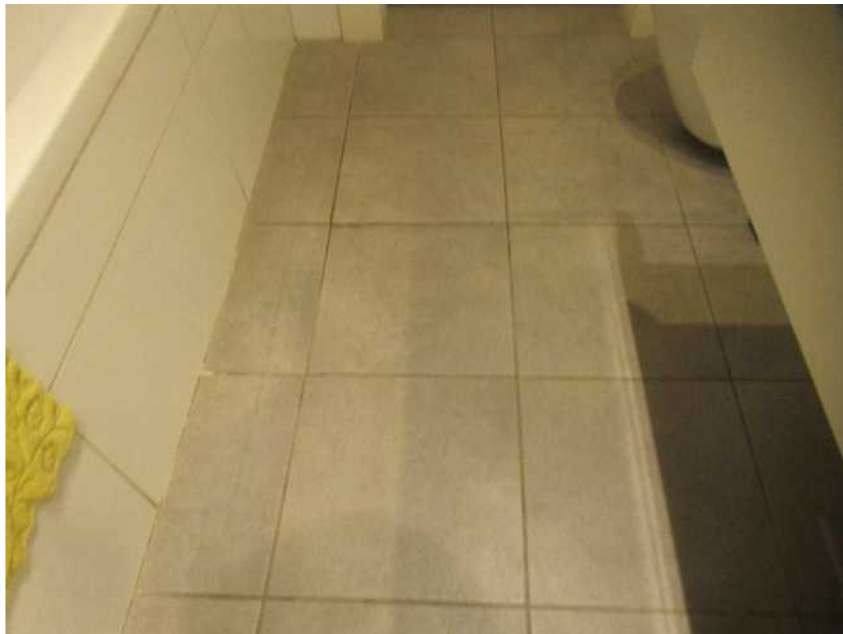
18. אותרו גוונים שונים ברובה.  
**התיקון:** יש לחרוץ את המישקים ולבצע מילוי רובה מחדש על פי הוראות כדלהלן.-----**1,000 ₪.**

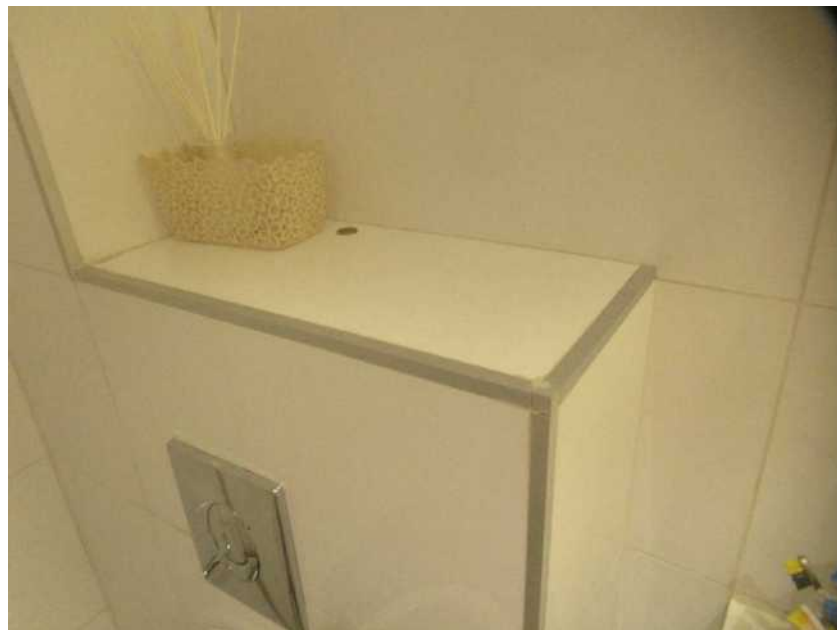
20. פינת מבנה הניאגרה פוצעת.  
במבנה הניאגרה פינות הקרמיקה הינן חדות ומהווים סכנה בטיחותית  
**התיקון:** יש להתקין פינה מעוגלת כדוגמת המתואר בצילום ההמחשה בסעיף 13 לעיל. ---800 נח.

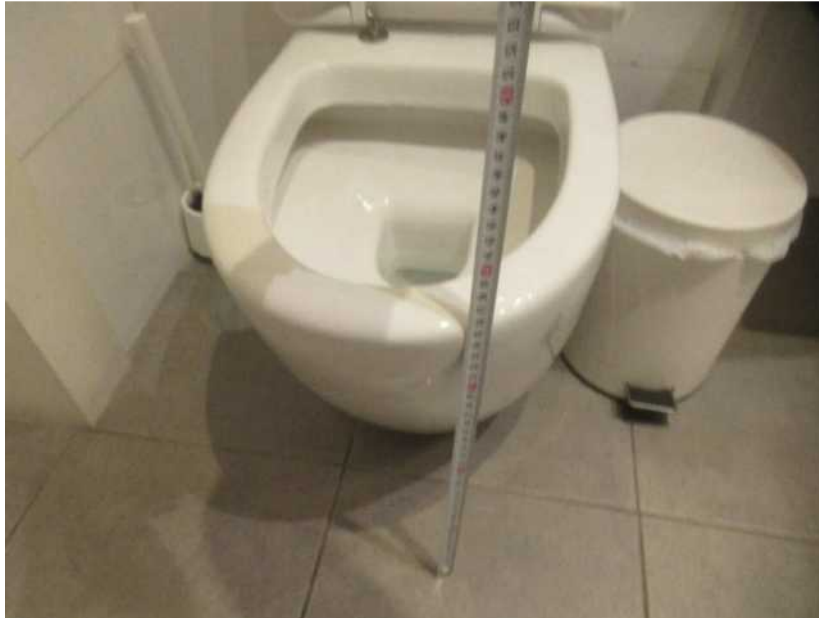
21. גובה האסלה ביחס לפני הריצוף איננו תקני. נמדד גובה אסלה מפני הריצוף 35 ס"מ.  
**התיקון:** יש להגביה את האסלה לגובה תקני כנדרש בהוראות התקן.-----900 ₪.

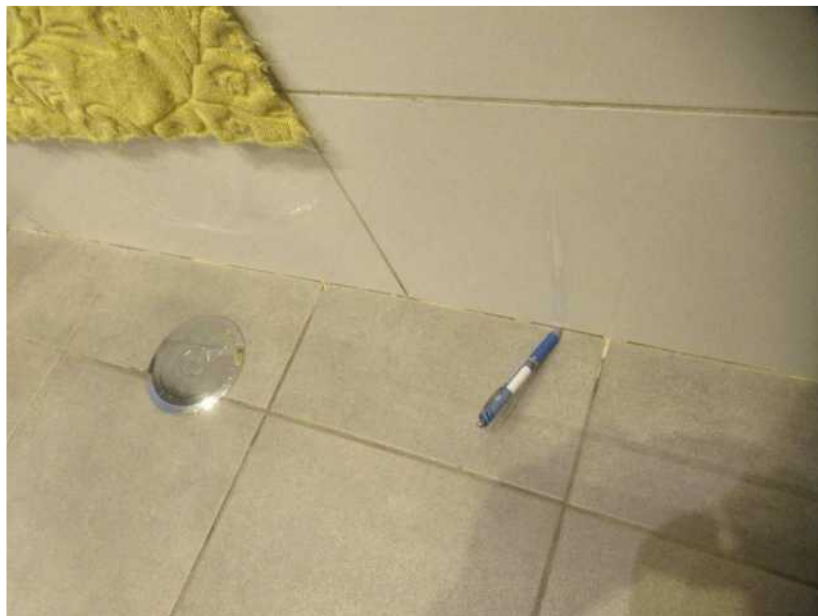
22. בין דופן האמבט לאריחי הריצוף לא בוצע מילוי גמיש למישק הפרדה.  
המישק הנ"ל מוגדר בתקן 1555.3. כמישק הפרדה ורוחבו 4 מ"מ.  
**התיקון:** יש לחרוץ את הרובה הקיימת, לבצע מישק ברוחב 4 מ"מ לפחות ולבצע מילוי  
בחומר איטום גמיש אנטי בקטריאלי כדוגמת "סיקה סיל C".-----500 ₪.

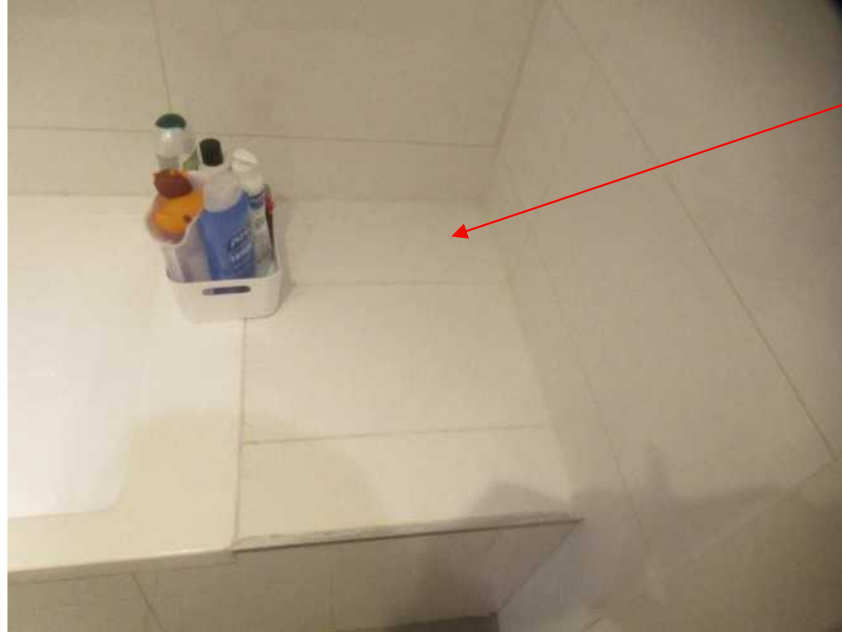
23. בפודסט האמבט אותרו 2 אריחים עם סדקים/שברים.

**התיקון:** יש להחליף 2 אריחים בפודסט האמבט.-----800 ש"ח.

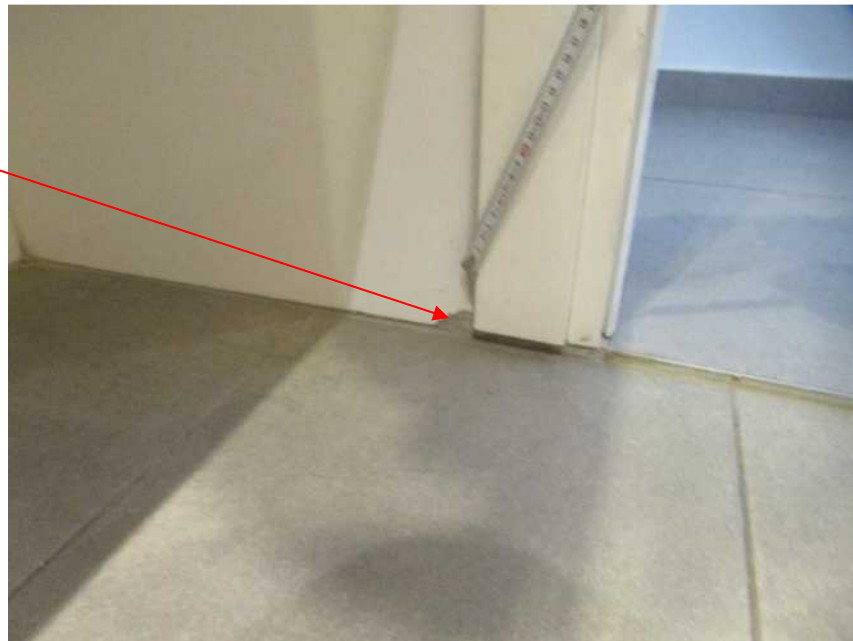
24. אותר אריח שבור בקרבת הלבשת הזלת.

**התיקון:** יש להחליף את אריח החיפוי שנצפה שבור.-----500 ש"ח.

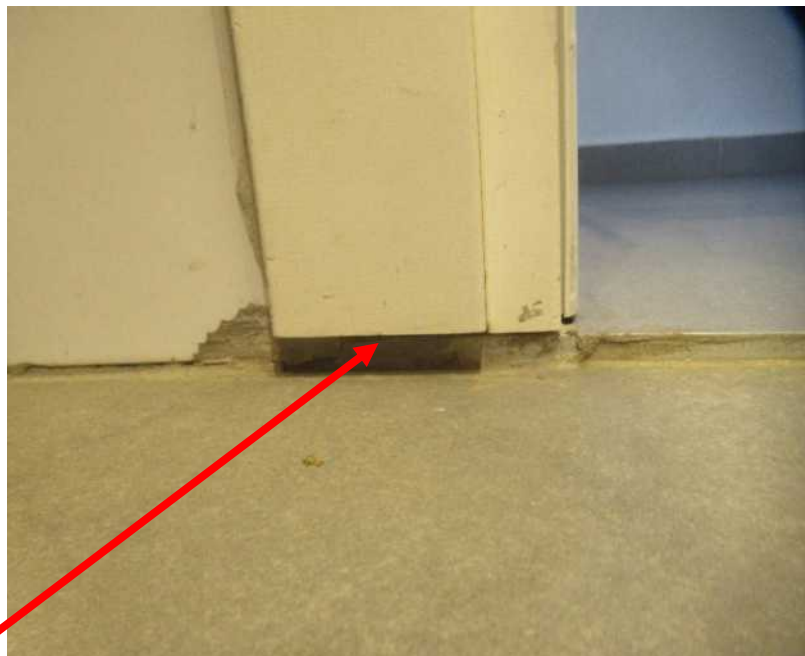
25. אין איטום בתחתית מלבן הדלת.  
לא בוצע איטום במרווחים בתחתית הלבשות (ברגלי כיסוי) מלבן הדלת,  
וזאת בניגוד להוראות ת"י 23.2 המצוטט להלן.  
**התיקון:** יש לבצע איטום בחומר מסוג "סיקסיל C".-----200 ש"ח.

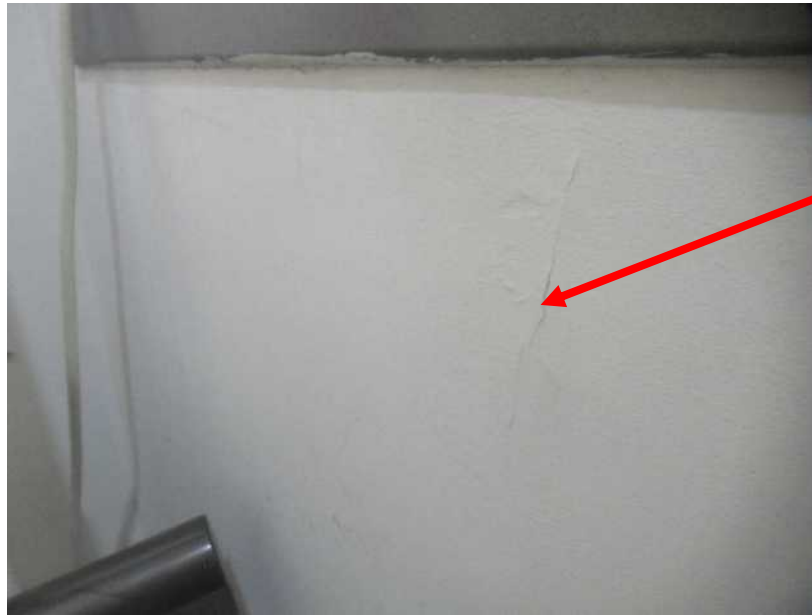
27. סדקי טיח בקיר מתחת לקו מסגרת החלון.  
**התיקון:** יש לקלף את הטיח שנסדק ולבצע טיח וצבע מחדש לקבלת גוון אחיד.-----**2,000 ₪.**

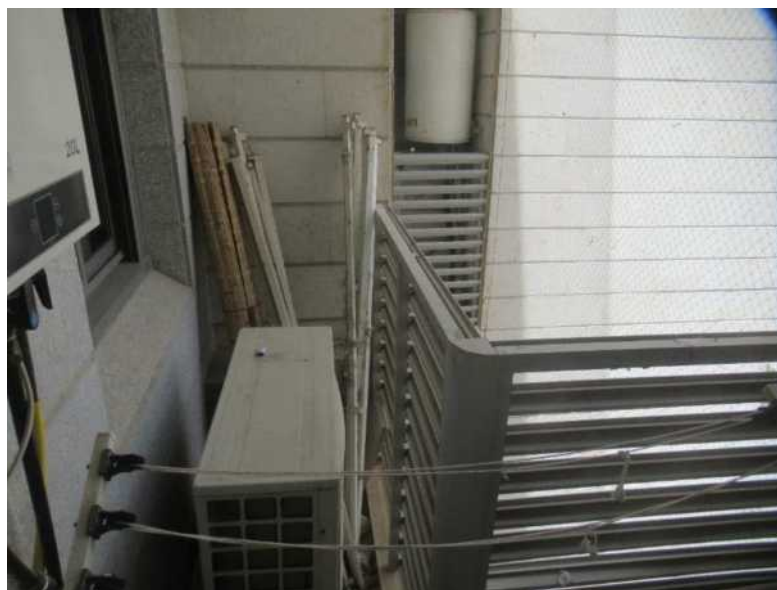
31. במסתור הכביסה לא בוצע רכיב בטיחות אופקי.  
על פי תקן 5100 כאשר קצה משטח הדריכה נמצא במרחק גדול מ- 10 ס"מ מקו מסתור הרפפות צריך להתקין רכיב בטיחות אופקי.  
**התיקון:** לבצע מעקה תקני על פי הוראות תקן 1142.-----1,000 ₪.

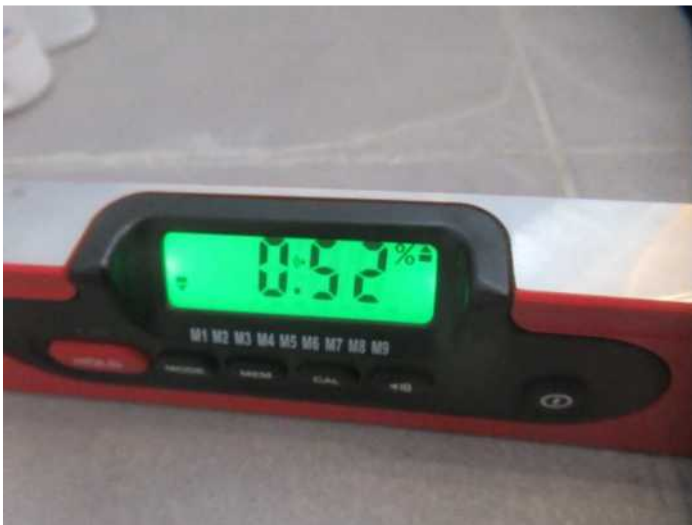
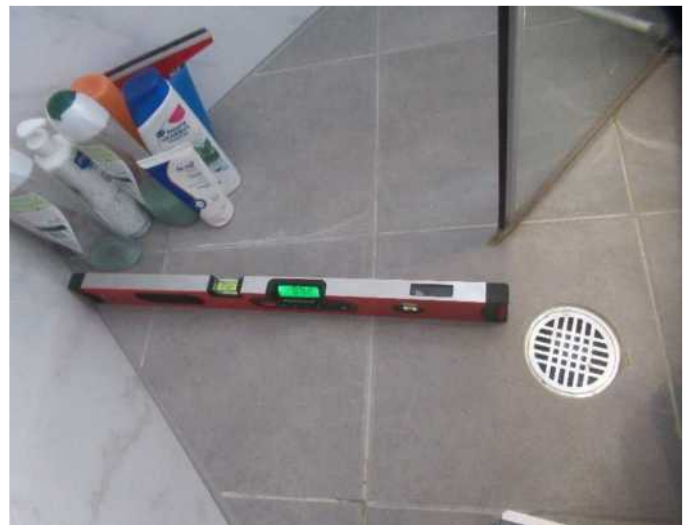
35. שטח רצפת המקלחון נמדד בשיפועי ריצוף של 0.52% אחוז.

**התיקון:** יש לפרק את הריצוף בשטח של כ- 1.5 מ"ר,

ולבצע מחדש בשיפועים תקינים, ורצוי בהנמכת הריצוף.-----**1,200 ₪.**

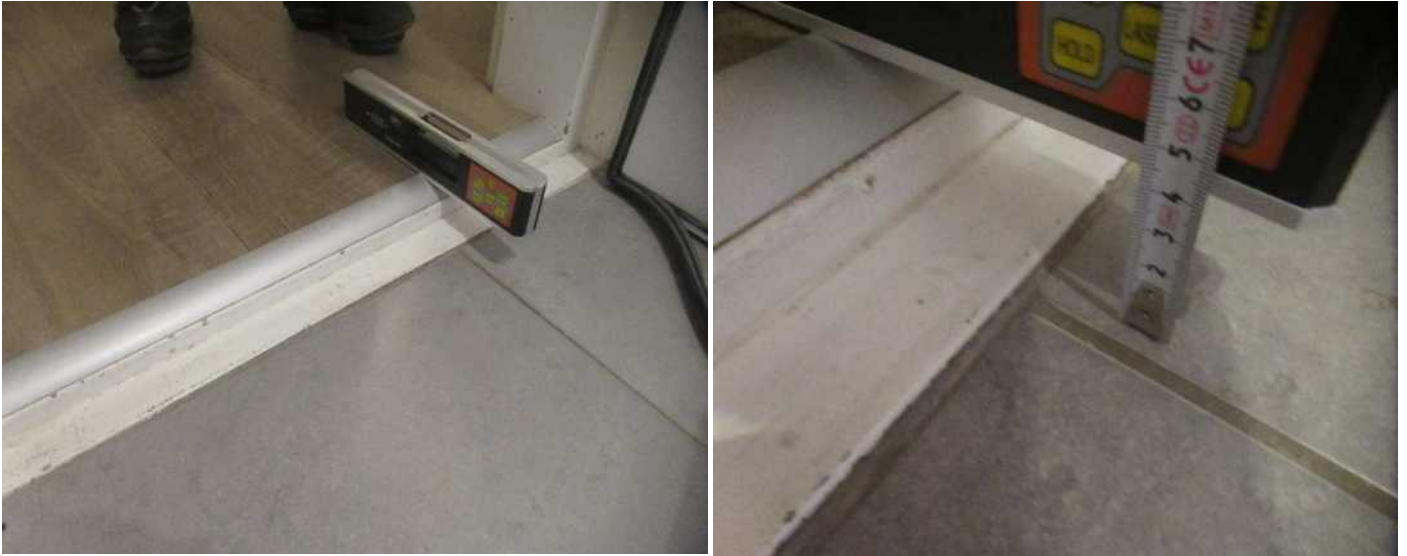
מדידת הפרש גבהים במפתן המוביל לממ"ד.

43. קיים מכשול נגישות במפתן המעבר אל המ"ד נמדד הפרש גובה 45 מ"מ. הפרש הגבהים בין הרצפה בין שני צדי הדלת איננו תקני. על פי תקן 4422.2 מותר הפרש גובה עד 20 מ"מ מקסימום. משמעות הליקוי הינה פגיעה בנגישות השווהים בדירה (מכשול הליכה).  
**התיקון:** יש לצמצם את הפרש הגובה במפתן פתח הדלת עפ"י דרישת התקן. המלצתנו-ביצוע הפרקט בתוך המ"ד, באזור מפתן הדלת בשיפוע של 1:2.

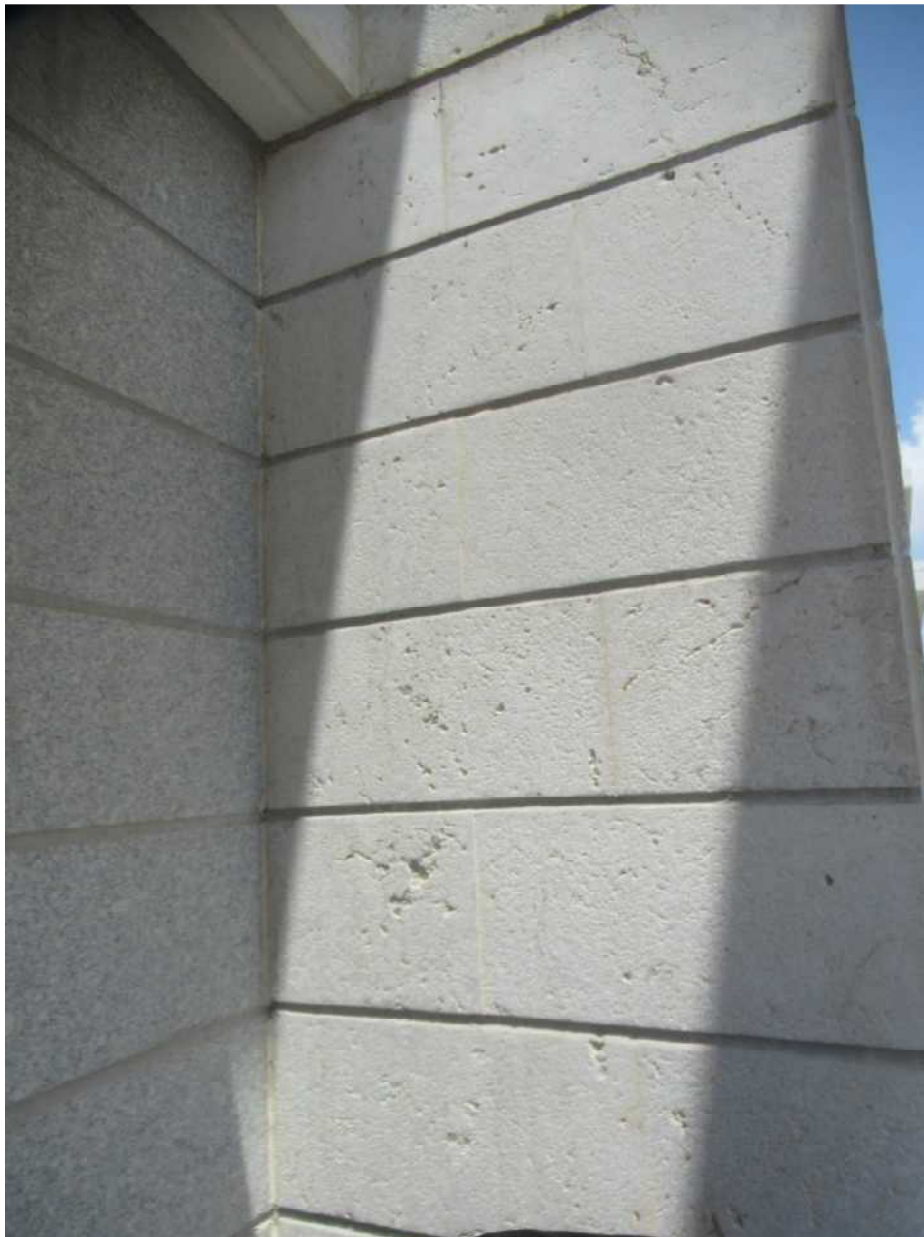
46. אבני חיפוי בקיר הפונה לכיוון מערב עם סימני התפוררות.

**התיקון:** יש לשקם את האבן ע"י חומר כדוגמת "סיקה גרד 100" המפורט להלן.

או באמצעות סיקה גרד 925T או שווה ערך.-----**2,000 ₪.**

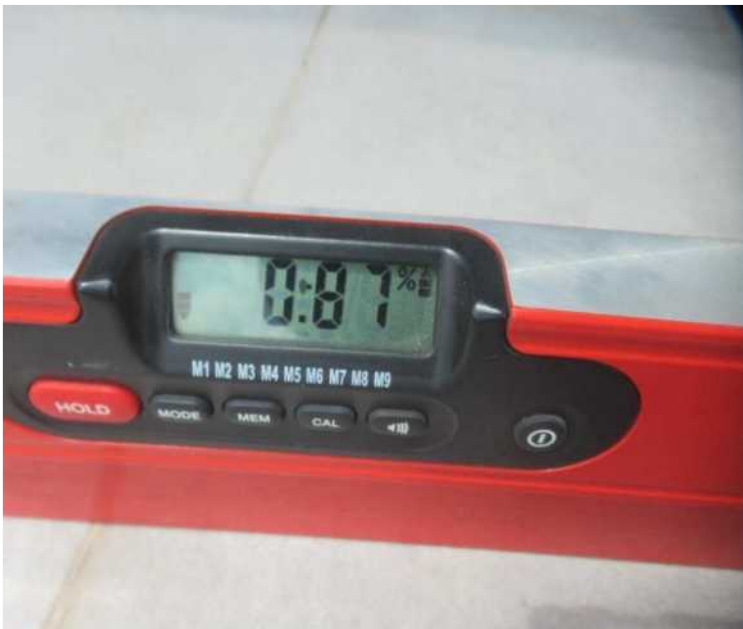
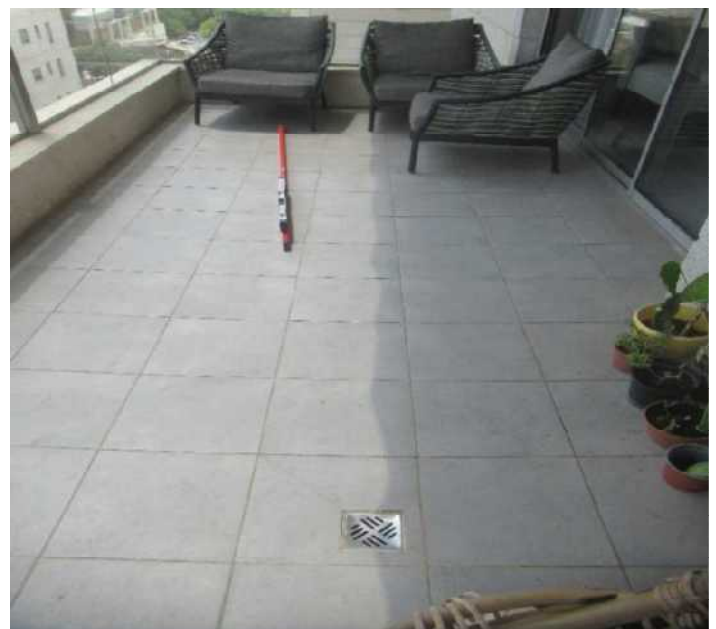
49. בוצעו שיפועי ריצוף אל הניקוז באופן לא תקני.

בוצע ריצוף ללא שיפועים תקינים כלפי הניקוז.

התקבלו שיפועי ריצוף בין 0.50% ל-0.87% אחוז.

**התיקון:** יש לפרק את הריצוף הקיים ביציאה מהוויטרינות (כ- 12 מ"ר),

ולבצע ריצוף מחדש בשיפועים של לפחות 1% כקבוע בת"י 1555.3.-----**7,200 ₪.**

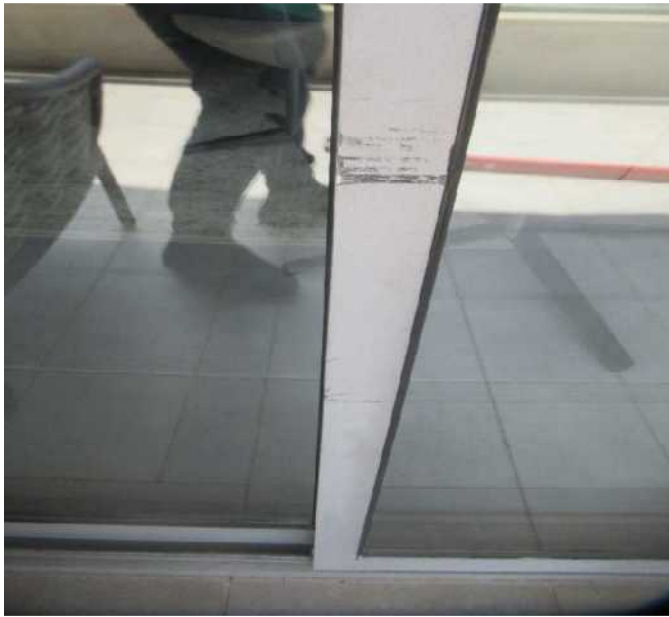
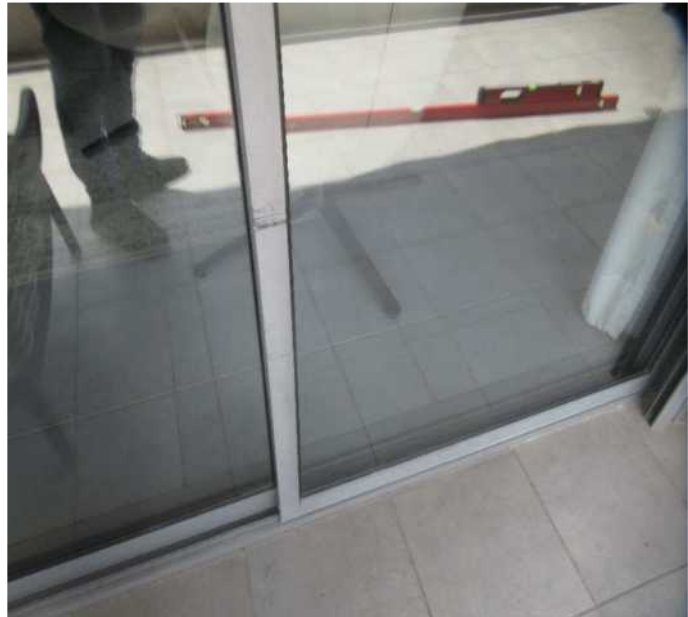
50. הלבשת פרופיל אלומיניום בכנף הוויטרינה מהצד של המרפסת עם שריטות, וקילופי צבע.

**התיקון:** יש לבצע צביעה בגוון מתאים להעלמת השריטות.

במידה והתיקון לא יצליח יש לבצע החלפה של הפרופיל השרוט.

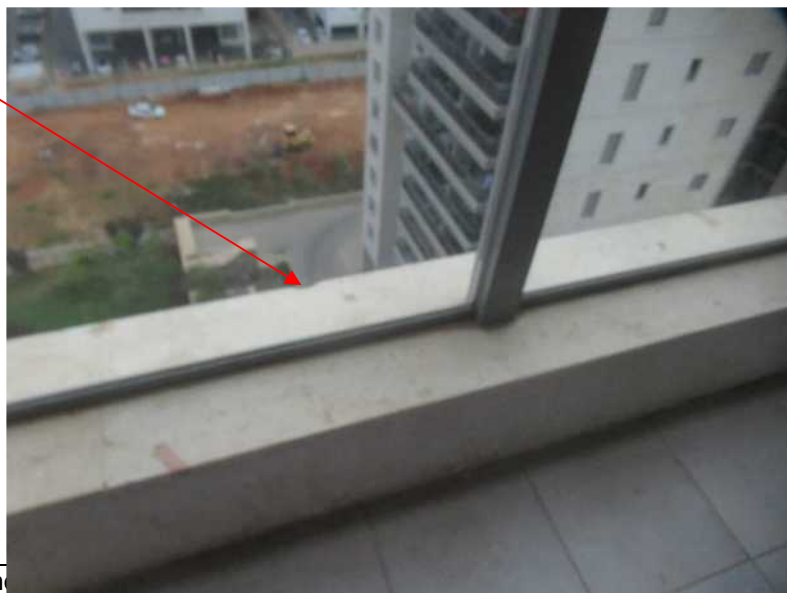
51. לוח קופינג מול הוויטרינה אותר שבור.

**התיקון:** יש להחליף את לוח הקופינג.

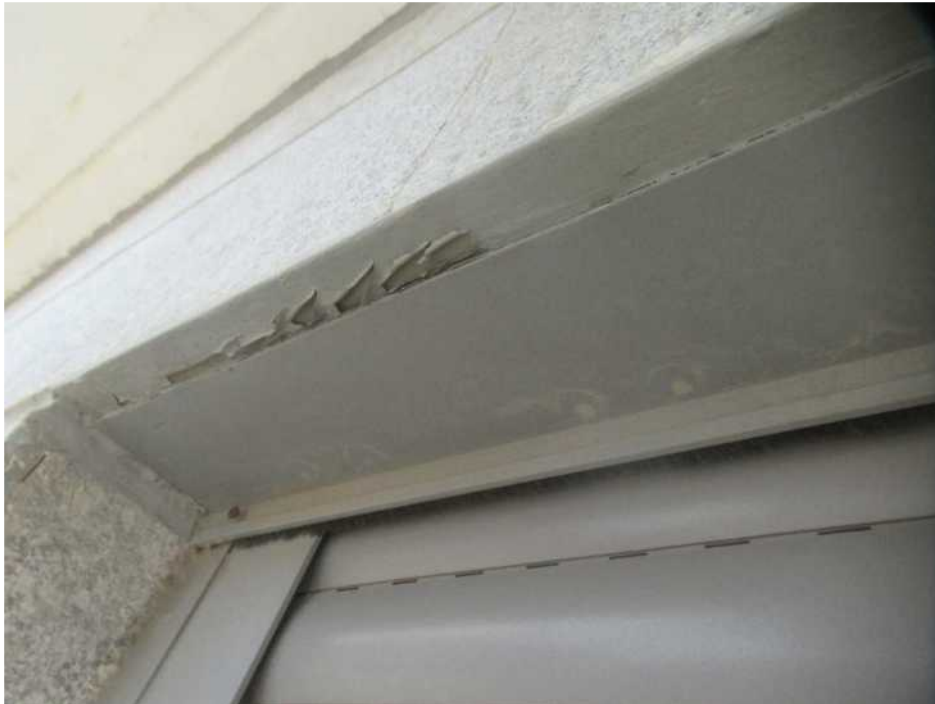
54. הגליף (הפאה) העליון בפתח וויטרינת המרפסת עם קילופי צבע.  
התיקון: יש לתקן את סיומת הגמר בגליף (הפאה) העליון ללא קילופים.
