עמוד 1 מתוך 33  
סימוכין: פתח תקווה..2519.2024.  
תאריך: 21.7.2024

### חוות דעת מומחה.

- אני הח"מ, **דב דוד**, מהנדס בניין בהשכלתי ובמשלח ידי, רישיון מס' **09229**.  
נתבקשתי ע"י **\*\*\*\*\*** (**להלן "הקונים"**) לבצע בדיקה הנדסית בנכס שלהלן:
- מבצעי הבדיקה: מהנדס דב דוד + הנדסאי בניין אלי לוי. (**להלן "הבודקים"**).
- שם הקונים: \*\*\*\*\* (**להלן "הקונים" או "המזמינים"**).
- שם המוכרים: \*\*\*\*\* (**להלן " המוכרים"**).
- כתובת הנכס הנבדק: \*\*\*\*\* פתח תקווה.
- מהות הנכס הנבדק: דירת 5 חדרים בבניין מגורים משותף.
- מועד הבדיקה שלנו: 14.7.2024.
- נוכחים בבדיקה: 1. \*\*\* - הקונים.
- 2. \*\*\* - נציגים מטעם המוכר.
- מהות הבדיקה: בדיקת ליקויי בניה לפני קניה.

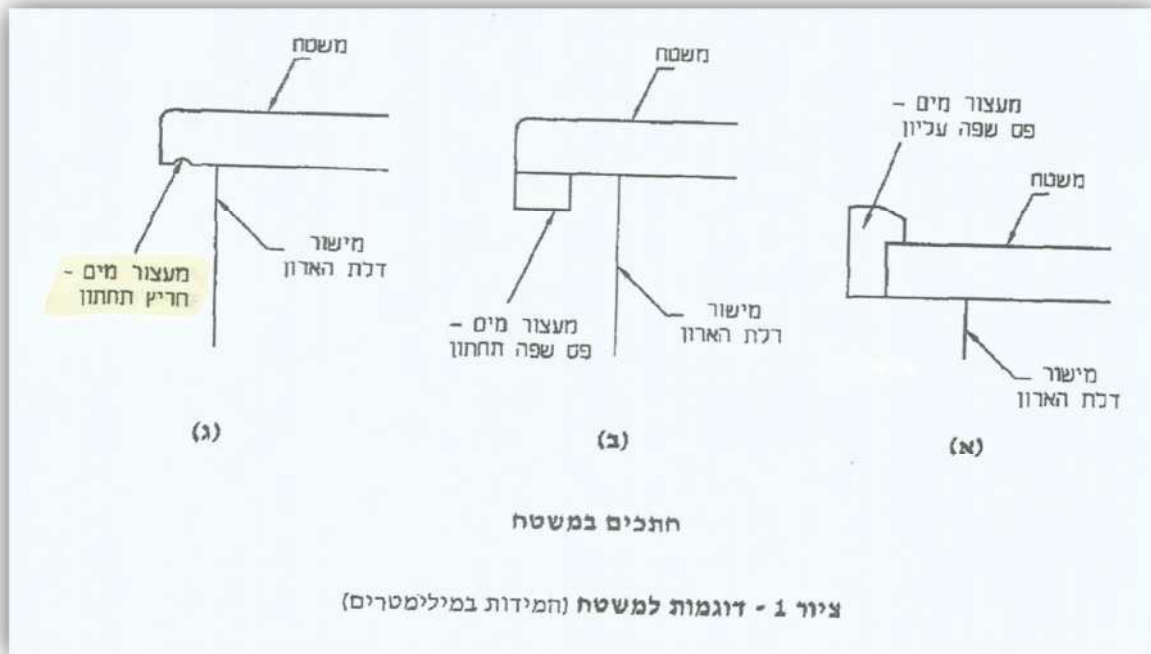
להלן פרטים לדוגמא מת"י 4440.2 (2002).

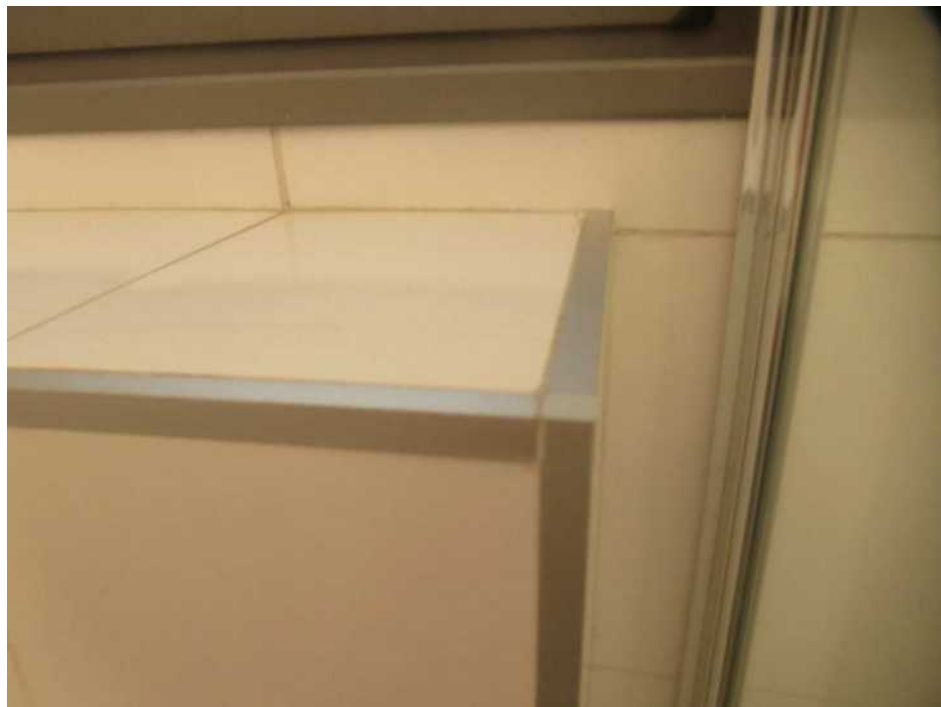
13. פינת מבנה ניאגרה פוצעת.

במבנה הניאגרה פינות הקרמיקה הינן חדות ומהווים סכנה בטיחותית

**להלן צילום להמחשה - פינה קטומה - צולם בנכס אחר.**

**התיקון:** יש להתקין פינות מעוגלות כדוגמת המתואר בצילום המחשה שלהלן.-----800 ₪.

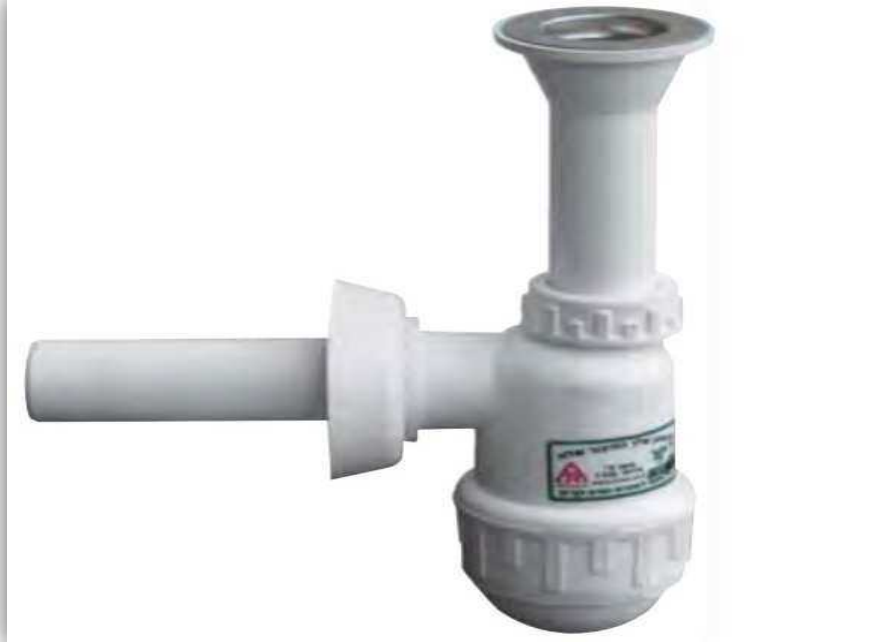
**להלן דוגמא חיובית לצינור (סיפון) תקני.**

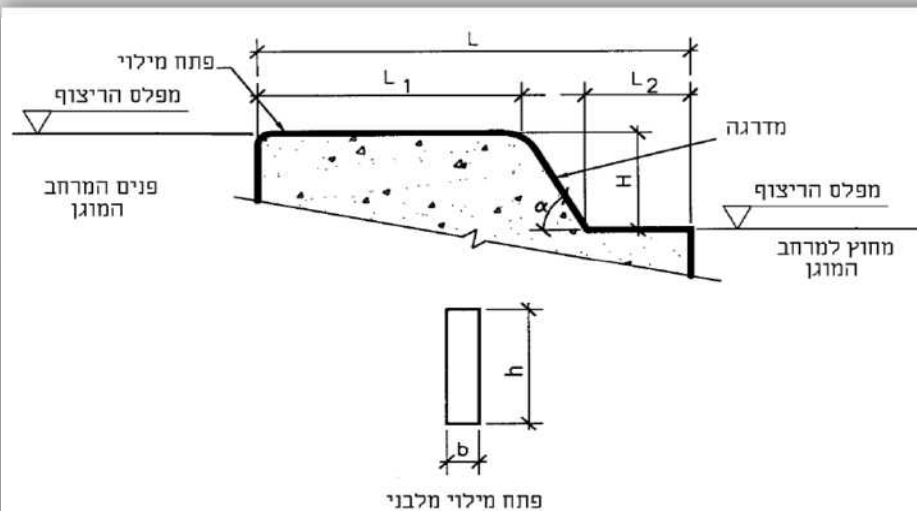
3.3.1.2 סף תחתון

תכנון גובה המדרגה ושיפועה יהיה כמפורט להלן (ראו ציור 1):  
המדרגה תהיה בשיפוע  $60^\circ-90^\circ$  ( $\alpha$ ) ובגובה 14 מ"מ-20 מ"מ (H).  
רוחב החלק החשוף לאחר ביצוע הריצוף לא יהיה גדול מ-120 מ"מ (ראו ציור 1).  
רוחב החלק האופקי (ראו ציור 1) הקובע את תוואי מפלס הריצוף המתוכנן מחוץ למרחב המוגן לא יהיה קטן מ-10 מ"מ ולא יהיה גדול מעובי האגף.  
רוחב החלק ברום העליון של הסף לא יהיה קטן מ-30 מ"מ.  
תכן הסף יאפשר מילוי מלא של בטון תחתיו להשגת אטימה וחוזק, כמפורט להלן:  
- בסף יהיו שלושה פתחי מילוי מלבניים במידות 20 מ"מ  $\times$  60 מ"מ לפחות;  
- פתחי המילוי יהיו בחלק הגבוה.  
לצורך שיפור הנגישות, אפשר להוסיף מתקן בשיפוע 50% המותקן התקנה ניידת, כלומר:  
מתקן פריק, או להוסיף מתקן בשיפוע 50% המותקן התקנה קבועה, כלומר: מתקן מקובע, ובלבד שההתקנה הקבועה לא תפגע בשום דרישה לאטימות הדלת, לתפקודה ולקשיחותה בשעת חירום.
